# 沈海高速江门鹤山“3·18”较大 道路交通事故调查报告

江门市政府事故调查组

2023年6月7日

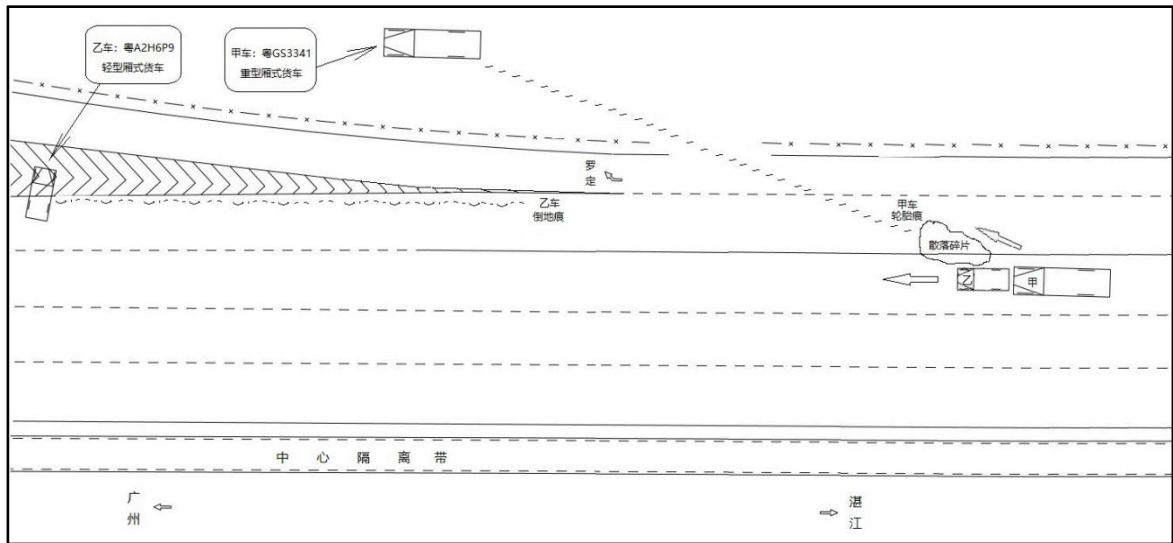
图 1 事故发生示意图

3月17日23时04分许，陈明驾驶粤GS3341重型厢式货车（搭载王小光、吴卫展）装载海鲜沿高速公路从广西合浦出发前往福建厦门。3月18日05时04分许，行驶至沈海高速K3145+300M下行路段时，追尾碰撞前方同车道<sup>[6]</sup>由王湘平驾驶的粤A2H6P9轻型厢式货车，导致粤A2H6P9轻型厢式货车侧翻在道路上，粤GS3341重型厢式货车向右冲出护栏后在路外起火燃烧<sup>[7]</sup>，造成粤A2H6P9轻型厢式货车和粤GS3341重型厢式货车不同程度损坏，道路护栏损毁及路外树木被烧毁，陈明、王小光、吴卫展当场死亡的较大道路交通事故。

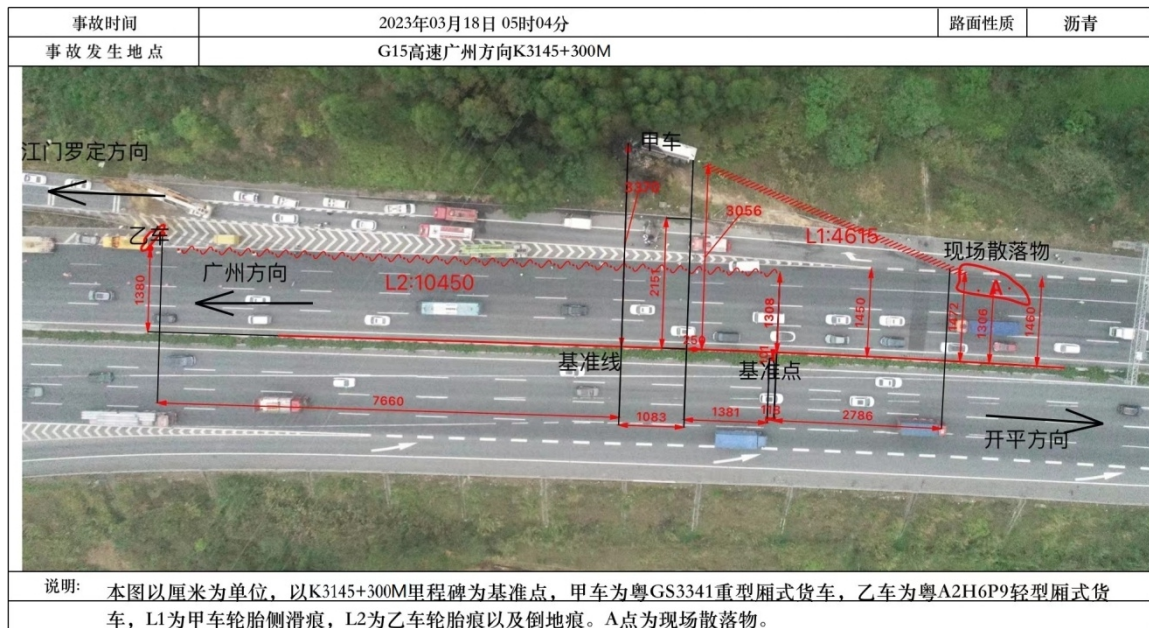
图 2 事故现场俯瞰图

事故现场位于沈海高速江门段往广州方向 K3145+300M 下行路段。道路东西走向，东往广州方向，西往开平方向，道路双向隔离设施为中间绿化带、钢筋混凝土防护栏，路侧为波型梁防撞钢护栏。道路设置为双向八车道、两条应急车道，单向设四条行车道和一条应急车道。道路路面为沥青路面。交通信号方式为车行道分道标线和指示标志。道路限制最高车速为小型客车 120km/h，大货车 100km/h。路面标志标线齐全，沥青路面完好，道路交通设施和防护装备正常，没有施工情况，车流量较少，路面干燥，视线较好，行车畅顺。综上，事故路段技术指标、交通安全设施的设置情况符合国家和行业相关标准规范。事发路段自通车以来无发生较大及以上道路交通事故。

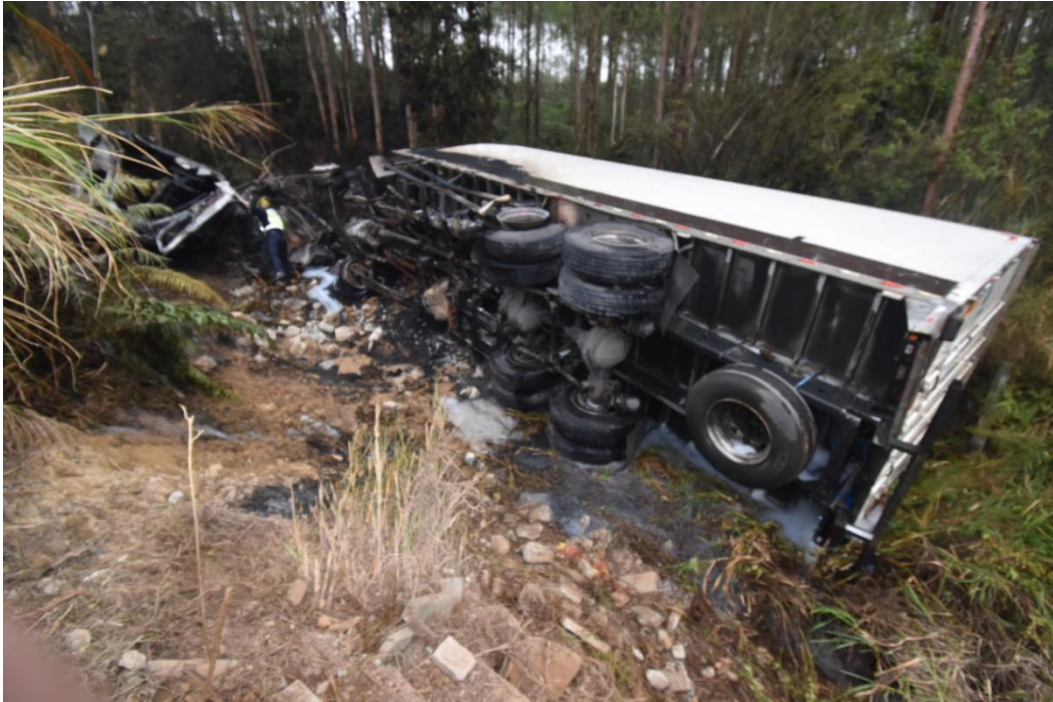
图 3 粤 GS3341 重型厢式货车事故现场图

经鉴定，粤 GS3341 重型厢式货车制动系统不合格<sup>[8]</sup>，后部车身反光标识不合格<sup>[9]</sup>。事发时车速范围为 105.77-110.23km/h。事故发生路段限制最高车速为小型客车 120km/h，大货车 100km/h，粤 GS3341 重型厢式货车存在超速行驶<sup>[10]</sup>。

<sup>[8]</sup> 该车第四轴左轮制动鼓工作面磨损了 4.83mm，磨损量超过了其对应标准内径的报废尺寸 4.00mm，不符合《汽车制动系统修理竣工技术规范》(GB/T 18274-2017) 第 4.3.1.1 条表 1 规定要求。

<sup>[9]</sup> 该车货箱后部横向上边缘装有 7 个反光单元，总长度约 1.05m，小于车辆后部宽度的 80% (即 2.04m)，货厢后部横向上边缘反光标识由红色单元开始、红色单元结束，不符合《货车及挂车 车身反光标识》(GB23254-2009) 第 4.2.2.1 条、第 4.2.1.5 条规定要求。

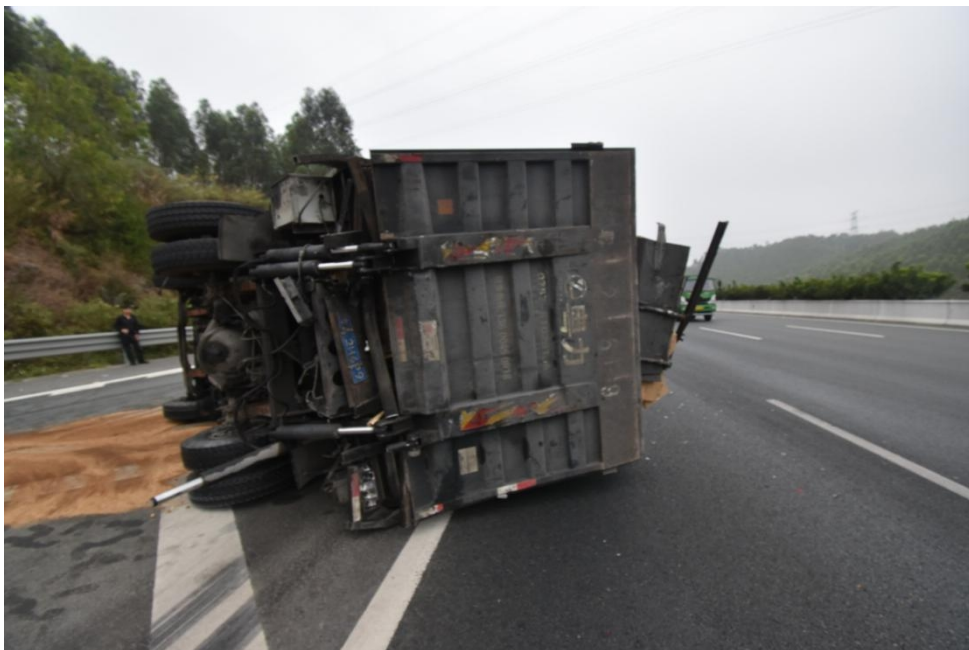
图 4 粤 A2H6P9 轻型厢式货车事故现场图

经鉴定，粤 A2H6P9 轻型厢式货车后部反光标识不合格<sup>[11]</sup>，事发时车速范围为 64.80-69.98km/h，排除粤 A2H6P9 轻型厢式

<sup>[11]</sup> 该车车辆后部横向上边缘装有 11 个反光单元 (含新发损坏)，总长度约 1.65m，小于车辆后部宽度的 80% (即 2.02m)，不符合《货车及挂车 车身反光标识》(GB23254-2009) 第 4.2.2.1 条规定要求。

货车低速行驶嫌疑<sup>[12]</sup>。车辆核载 1495kg，事发时实载 10670kg，超载 613%<sup>[13]</sup>。
