# 江门开平“11·16”较大道路交通 事故调查报告

江门市人民政府事故调查组

2024年3月11日

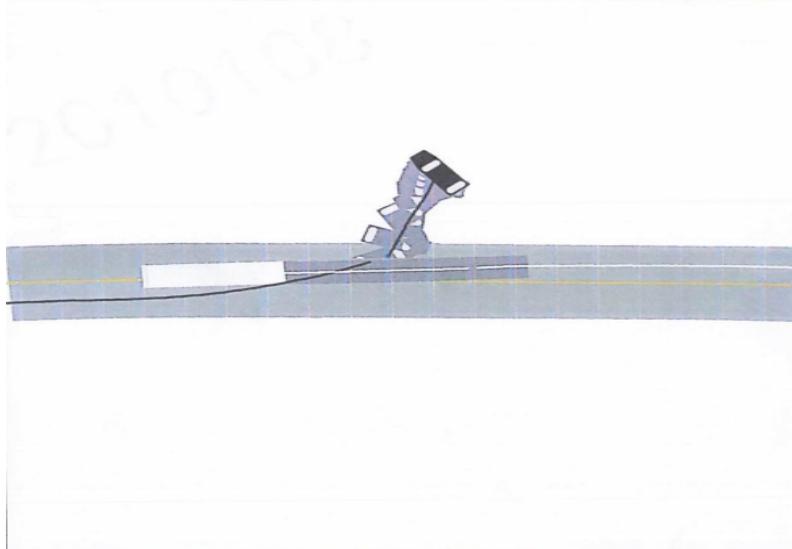
图 1 事故发生示意图

11月16日，梁某华驾驶粤JMX260号小型普通客车乘载梁某荣（乘坐副驾驶位）、后排左起乘载梁某兴、梁某辉、梁某荣（均未佩戴安全带）由恩平市东成镇往开平市金鸡镇，9时25分许超速行驶至367省道50KM+900M弯道路段时（金鸡联庆村委会苟槽村路段），越过中心单实线，与对向金鸡往恩平方向行驶的由杜某华驾驶的超速超限超载粤JR2428号重型特殊结构货车发生碰撞，造成梁某华受伤，梁某兴、梁某荣、梁某辉、梁某荣死亡，车辆损坏的道路交通事故。

开平市公安局交警大队委托广东南天司法鉴定所江门分所以对粤 JR2428 号重型特殊结构货车和粤 JMX260 号小型普通客车进行车辆碰撞形态鉴定，鉴定意见：粤 JMX260 号小型普通客车行驶至事发路段时，向左失控偏道制动过程中，车身右侧中部与对向直行的粤 JR2428 号重型特殊结构货车车头中右部发生碰撞，随即粤 JMX260 号小型普通客车车身发生旋转后再与排水沟发生碰撞至停止。

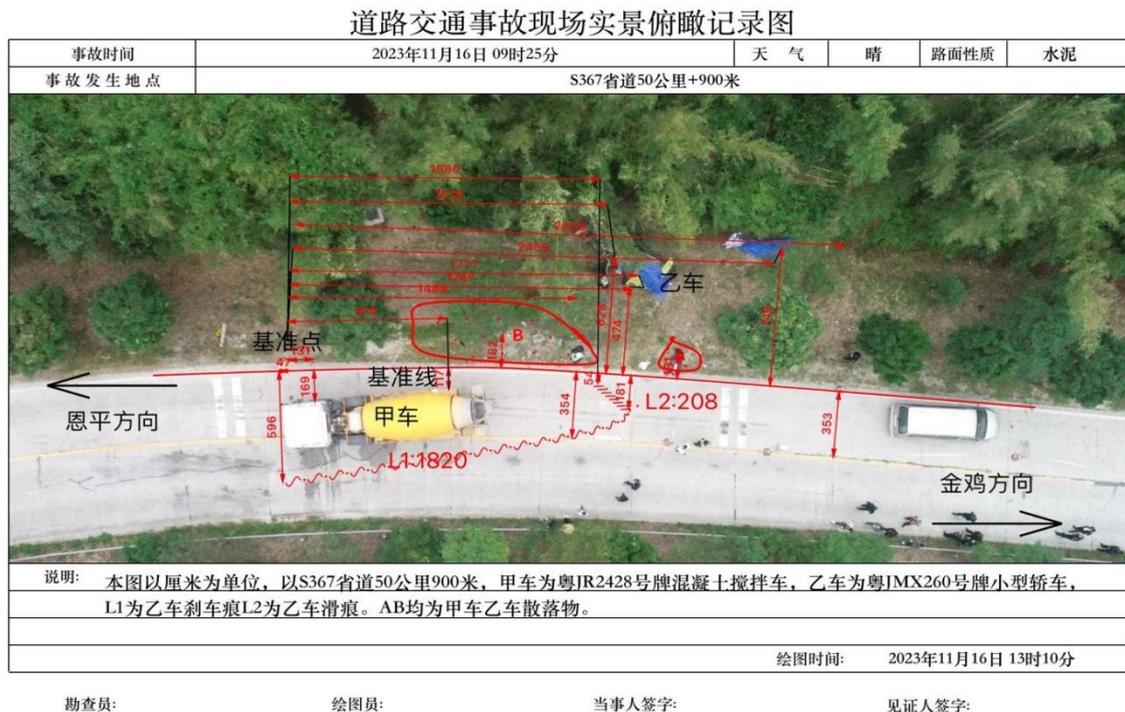
图 2 事故现场俯瞰图

事故现场位于 367 省道 50KM+900M 处，道路呈东西走向，弯道路段，东往金鸡方向，西往恩平方向。水泥路面完好干燥，视线良好。道路中间设单黄实线，双向均设有弯道和限速 40 公里标志、减速标线。道路安全设施设置符合《道路交通标志和标线》（GB5768-2009）和《公路交通安全设施设计规范》（JTG D81-2017）等规范要求。根据开平市公安局交通警察大队的统计数据，该路段近三年未发生过交通伤亡事故。
