# 江门鹤山国腾彩色纸品(鹤山)有限公司“5·3” 一般车辆伤害事故调查报告

江门市政府事故调查组  
2025 年 9 月

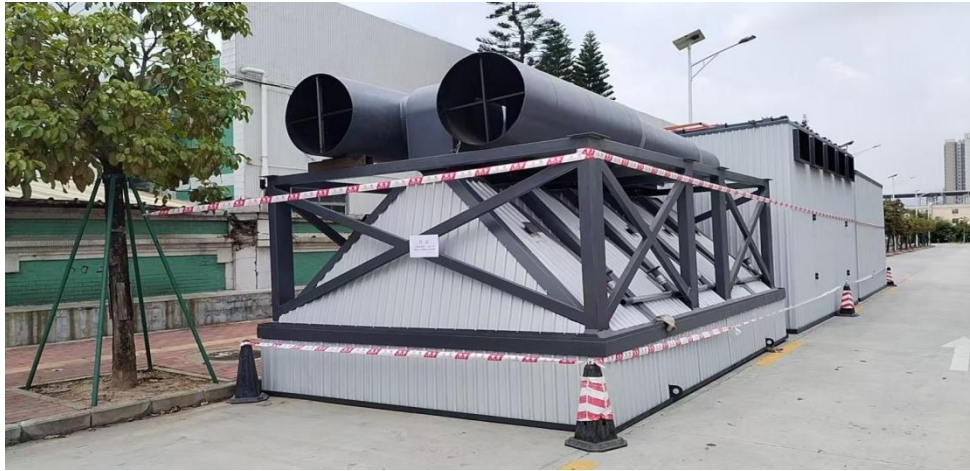
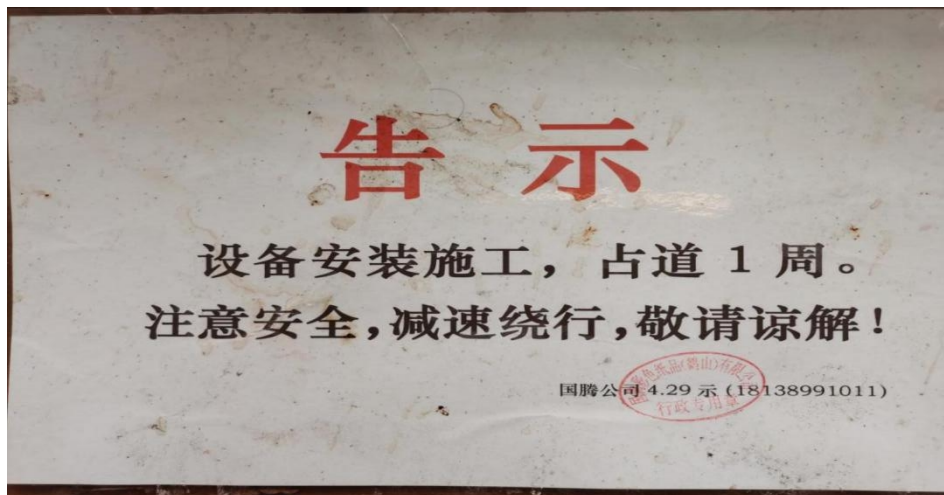
4月29日，涉事环保设备生产厂家永裕公司将涉事环保设备各部件运抵鹤山市鹤城镇工业园区事发路段，国腾公司决定将该环保设备各部件临时堆放在园区道路上（占用一条车道），并采取有关安全警示措施，在其周围放置3个反光锥筒、2个黑色锥筒和反光带，前后各张贴了一张A4纸“设备安装施工，占道1周，注意安全，减速绕行，敬请谅解”告示，告示加盖国腾公司印章（见图1、图2），国腾公司计划由设备安装单位安装完毕后再更换原有除尘箱。4月30日，鹤城镇综合行政执法办公室巡查队员曾到事发地点巡查，发现涉事设备占用道路的情况，但没有向鹤城镇和相关部门进行报告。4月30日，永裕公司与中山市东凤镇玲辉五金工程部（下称“玲辉工程部”）签订《设备安装工程合同》，永裕公司将涉事环保设备安装项目发包给玲辉工程部。

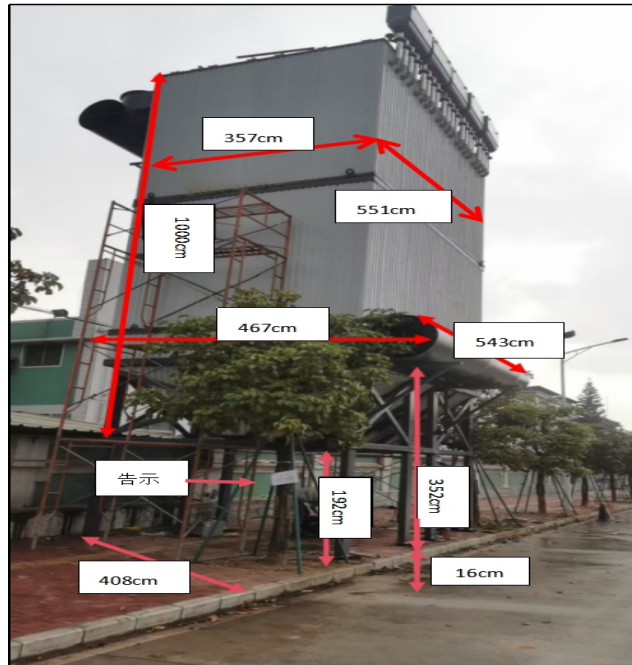
图 3

5 月 2 日 10 时 30 分许，玲辉工程部负责人周某辉带领冯某永、欧阳某秋、柳某程等 3 名工人开展涉事设备组装工作。周某辉等 4 人通过吊装安装作业，在当天 17 时许将涉事设备以竖立状态放置在国腾公司围墙外的人行道上（其中圆管部件突出人行道约 59 厘米），但此时设备尚未完成加固，仍需两到三天的时间加焊。周某辉将国腾公司事先已安排 2 个黑色锥筒各放

置在涉事设备前后，并将国腾公司的告示挂在涉事设备前的树干上。（见图3）

涉事设备为 YY-DMC280\*6.0-5F20 型半离线脉冲袋式锅炉 5 区除尘箱体，拟更换国腾公司原来旧的除尘箱。设备箱体长 551 厘米、宽 357 厘米、高 1000 厘米，材质为铁，除尘箱体底部用螺丝和焊接固定在铁架上（铁架长 192 厘米），突出人行道的铁质圆管用螺丝连接在箱体的北面（圆管直径 82 厘米，长 543 厘米）（相关尺寸见图 3）。涉事设备造价 38.3 万元，费用

**（一）违规占道安装堆放环保设备。**涉事单位违规占道安装堆放环保设备除尘箱，环保设备除尘箱部件铁质圆管占用事发路面上方空间，且高度低于事故车辆厢体。

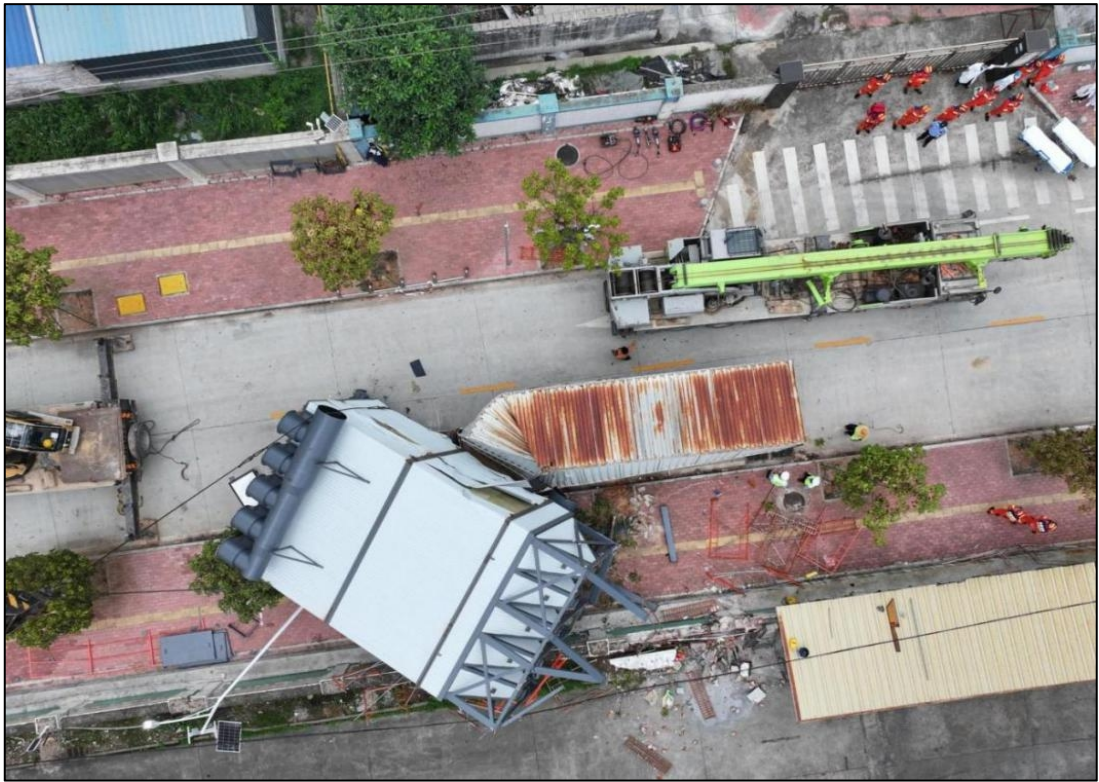
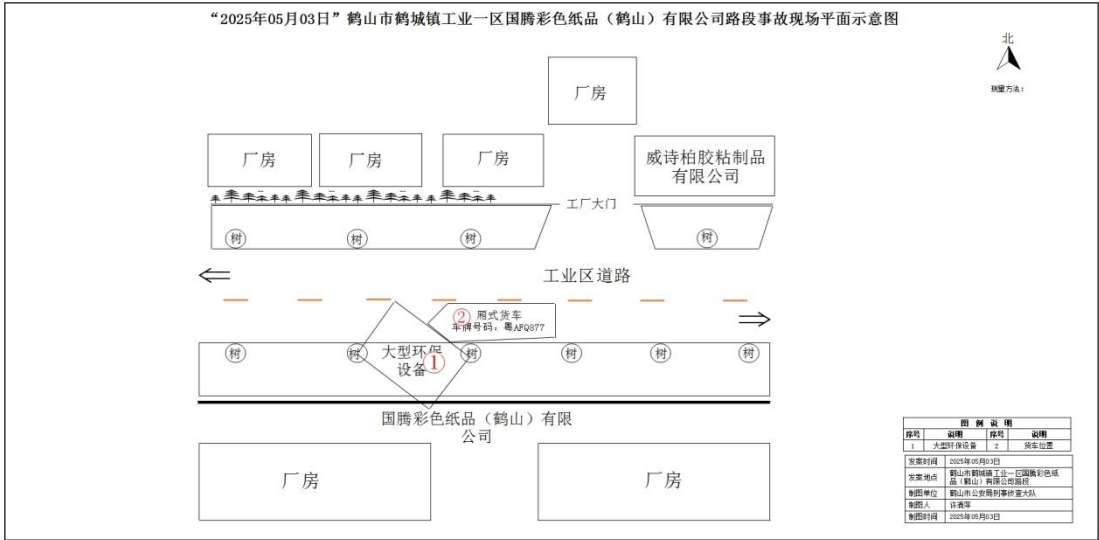
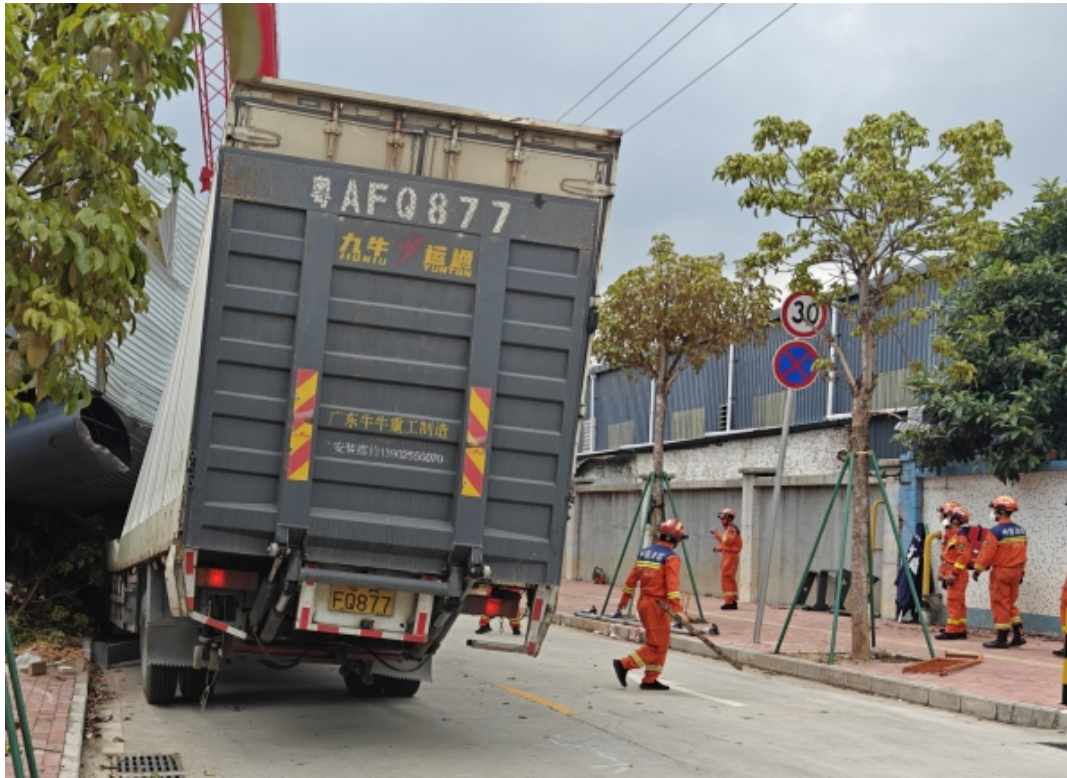
靠近国腾公司一侧车道，一辆粤 AFQ877 号牌重型厢式货车车头部位被环保除尘设备倾倒压着，车厢损坏，车辆所在路面上有轮胎拖印，设备圆管呈损坏状，设备铁架散落在东侧人行道，设备倾倒造成了国腾公司围墙损坏。（见图 4、图 5、图 6）

**（二）涉事车辆碰撞环保设备。**涉事车辆驾驶员注意力不够集中，未能发现设备突出部件已占用路面空间，未能意识到存在影响行车安全的风险，及时采取避让措施，导致行驶过程中车厢左侧碰撞铁质圆管造成环保设备倾倒压垮车辆驾驶室。
