“8·30”

2025年8月30日，江门市新会区银湖纸业有限公司汽修部维修人员在维修抱夹式叉车时，因卧式油压千斤顶滑脱、抱夹式叉车下坠，造成1名维修人员被挤压死亡，直接经济损失约122万元。

经调查认定，江门市新会区银湖纸业有限公司“8·30”一般其他伤害事故是一起作业人员违规操作，相关单位落实主体责任不到位而造成作业人员被挤压死亡的一般生产安全责任事故。

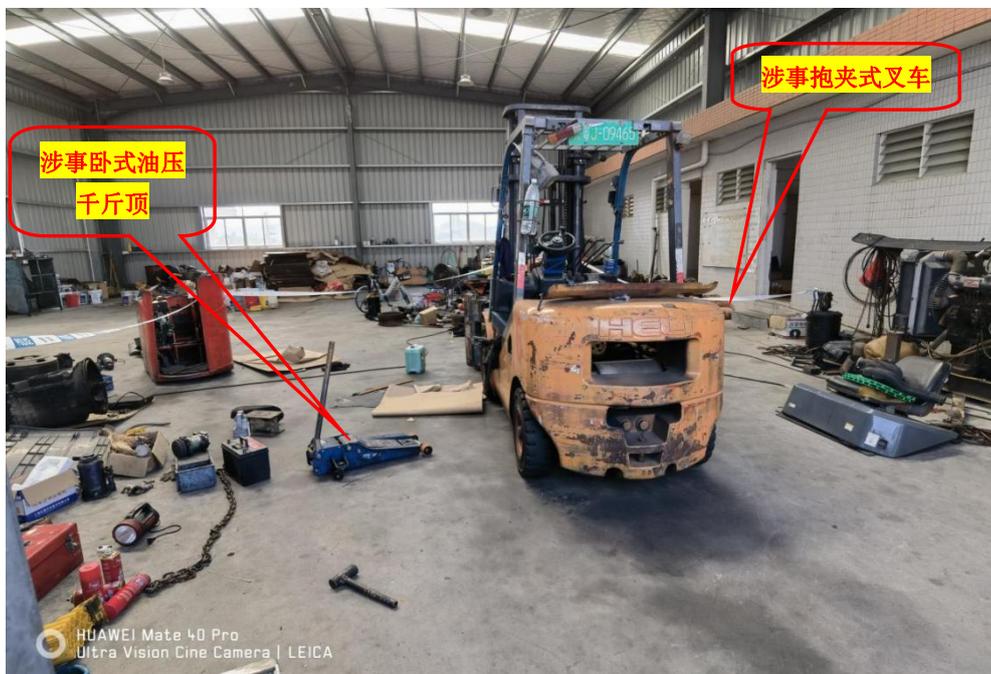
图 2 事故现场（事发抱夹式叉车背面）

事故发生在银湖纸业公司厂区西南角汽修部，东侧为出货平台，南侧与宿舍楼贴邻，西侧为空地，北侧为空地。汽修部宽约16m，长约20m，高约5m，两扇大门朝东，北侧为办公室和配件库，西侧中间位置设有小车维修用地沟（宽约750mm），南侧为切割区、摆放气瓶，大门旁边为电焊区（见图1）。事发时，涉事抱夹式叉车停在汽修部北侧大门，车头朝西（见图2、图3）。

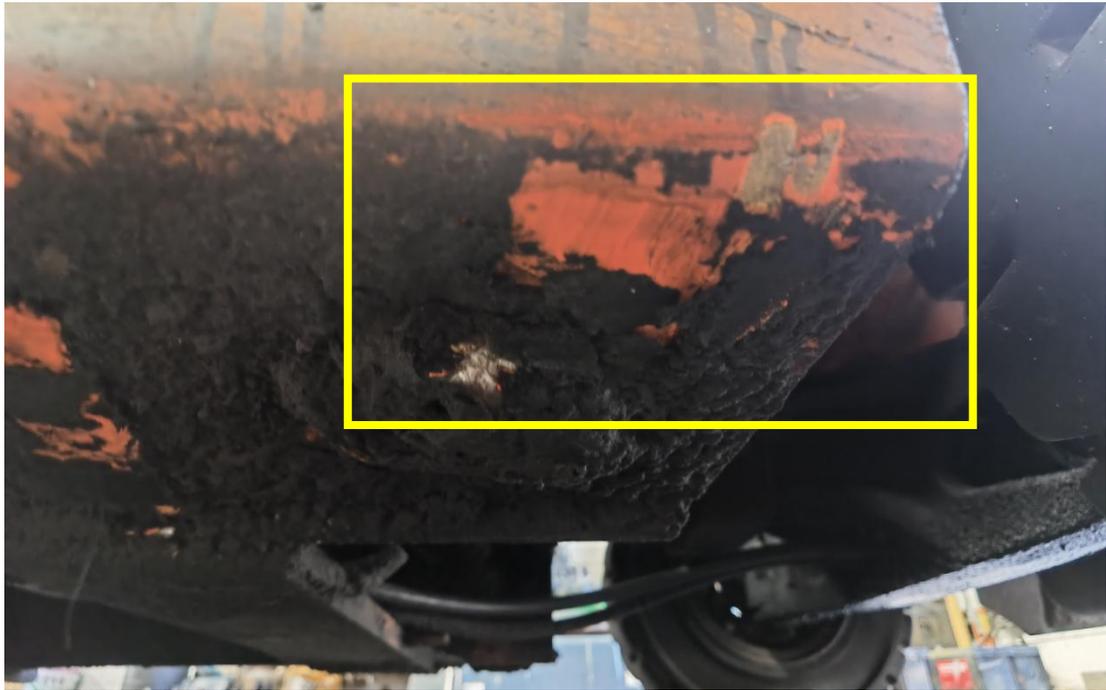
经现场勘查，涉事卧式油压千斤顶支承台表面残留油渍，涉事抱夹式叉车底盘有油渍，留有千斤顶支承台滑脱痕迹，支承接触面仅为支承台表面积约 60%。维修期间，黄某旺并未使用楔块支撑抱夹式叉车底盘。事发前，涉事卧式油压千斤顶托盘缺失，且左侧连杆支承销端部有崩裂缺口，导致卡簧丢失、连杆脱落；该千斤顶仍可继续用作举升作业，但支承平台左侧下塌，受力不均（见图 4 至图 7）。

图 4 涉事卧式油压千斤顶滑脱时在抱夹式叉车底痕迹

经现场勘查和综合分析认定：维修人员黄某旺为顶起抱夹式叉车进行维修作业，使用了带有故障且载荷不清的卧式油压千斤顶。当涉事车辆顶起后，卧式油压千斤顶支撑点与涉事车辆右侧两个车轮形成“三点支撑”，且处于临界平衡状态。涉事车辆顶起后，维修人员在未采用楔块、枕木等可靠措施支撑车辆的情况下，头部进入车底进行维修作业，打破了车辆的“临界平衡”，造成车辆下坠，并发生位移，导致挤压车底作业人员，是造成本次事故的直接原因³。

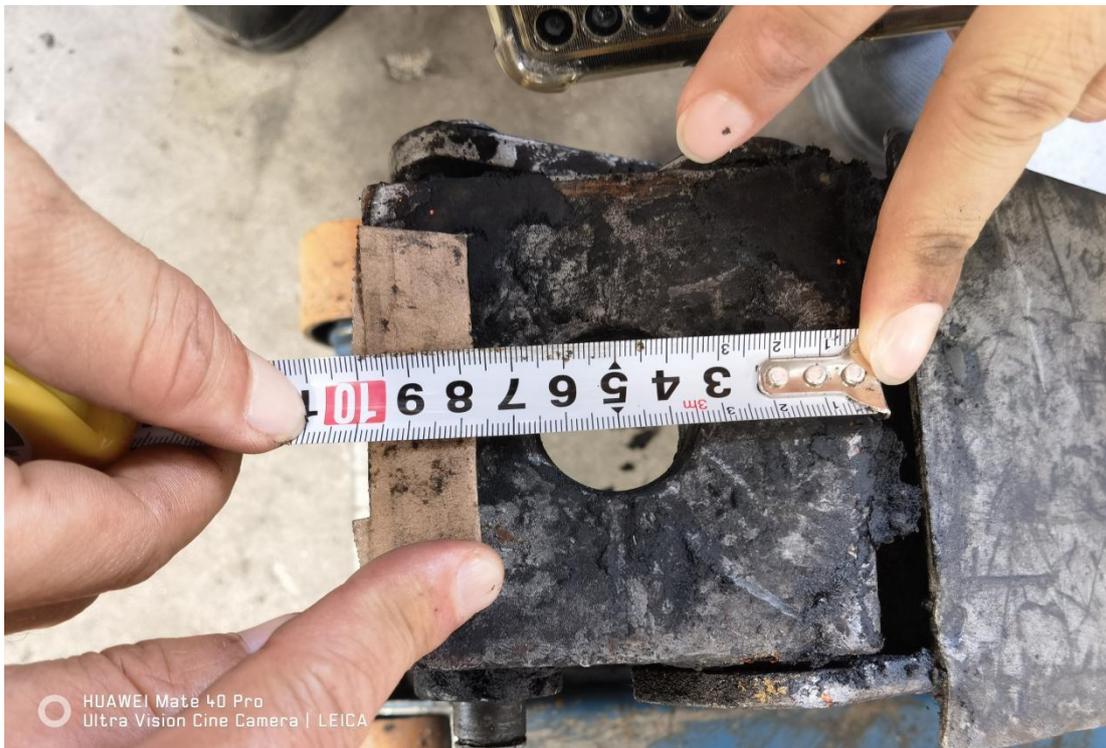
图 5 涉事卧式油压千斤顶支承平台尺寸（100*100mm）

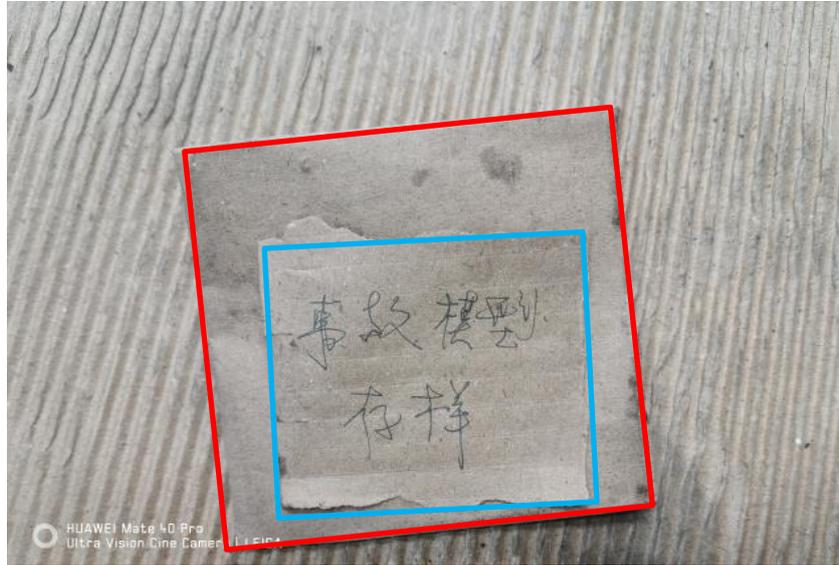
图 6 注：红框范围为支承平台面，蓝框范围为事发接触面

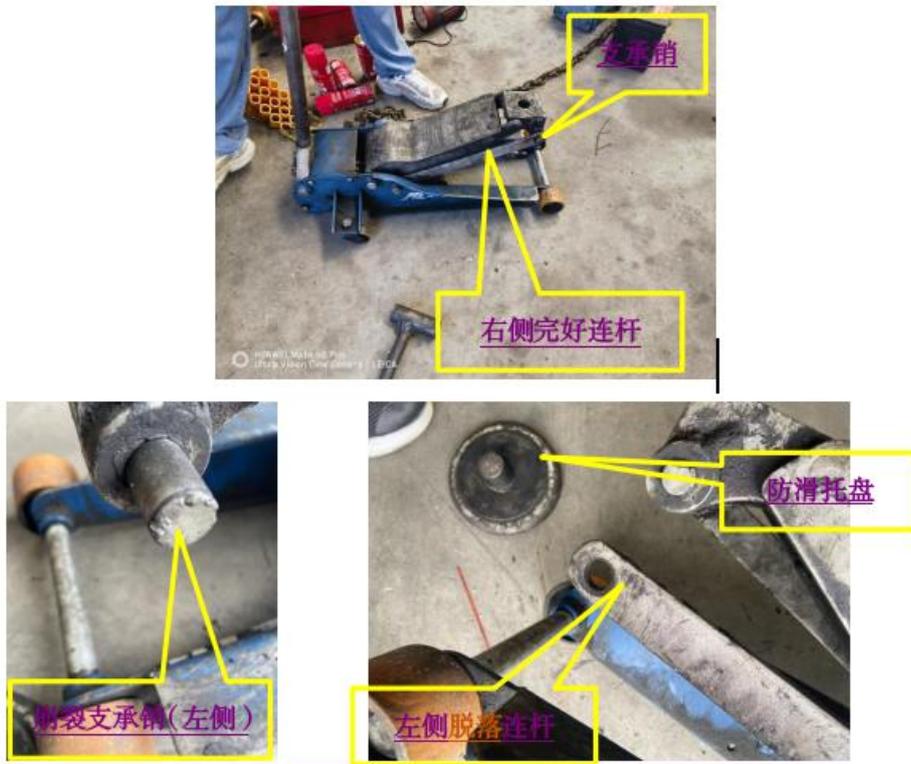
图 7 涉事卧式油压千斤顶情况

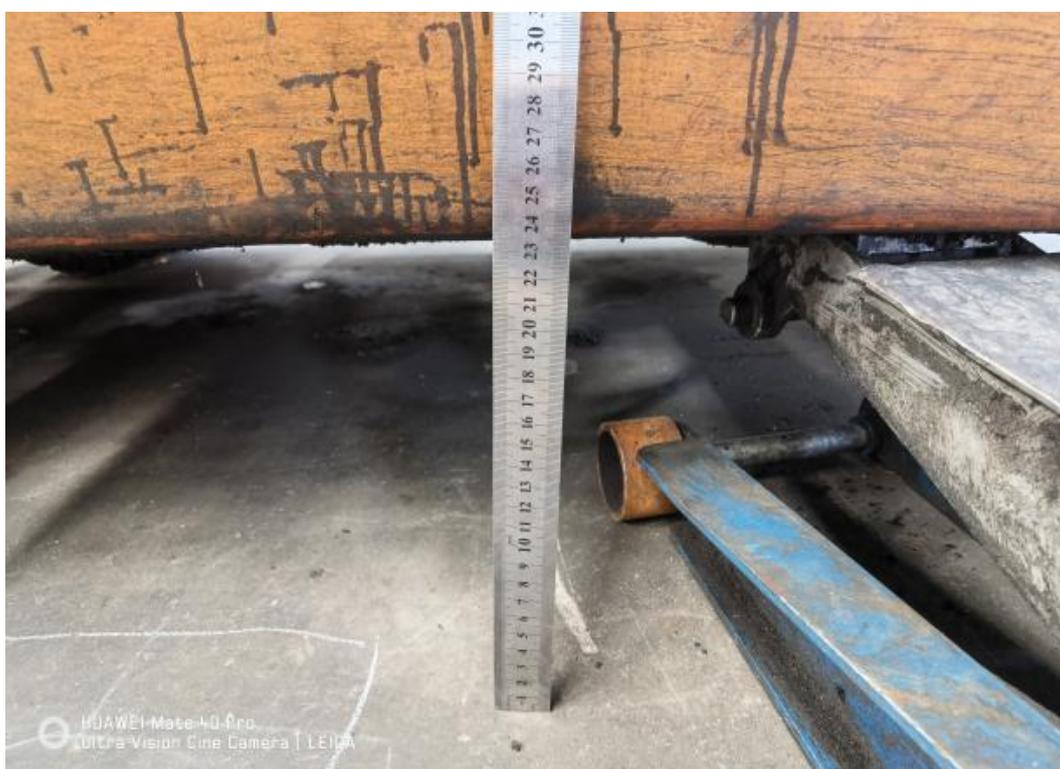
2025年10月23日，事故调查组组织专家组到事故现场模拟事发经过，由事故单位维修人员温某健使用涉事卧式油压千斤顶支承台60%的面积与涉事抱夹式叉车底盘左侧接触，顶升作业到离地30公分后，涉事卧式油压千斤顶支承台受力不均，自然滑脱弹出，抱夹式叉车下坠（图8至图9）。

图8 模拟试验顶升高度（约240mm）

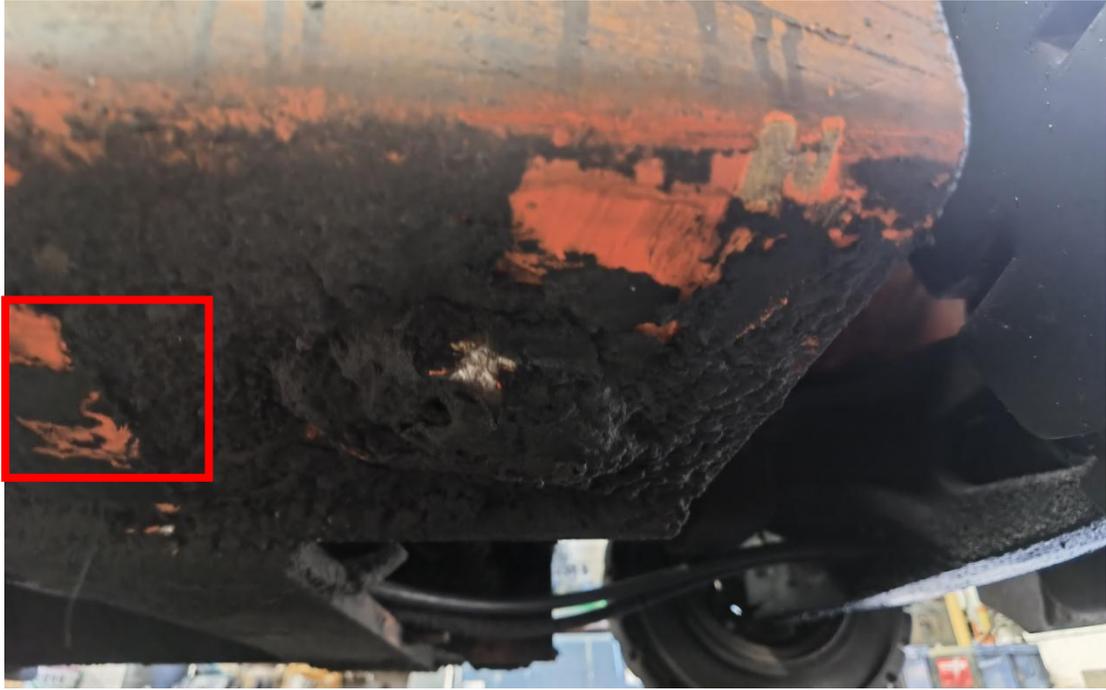
图 9 模拟试验顶升接触位置

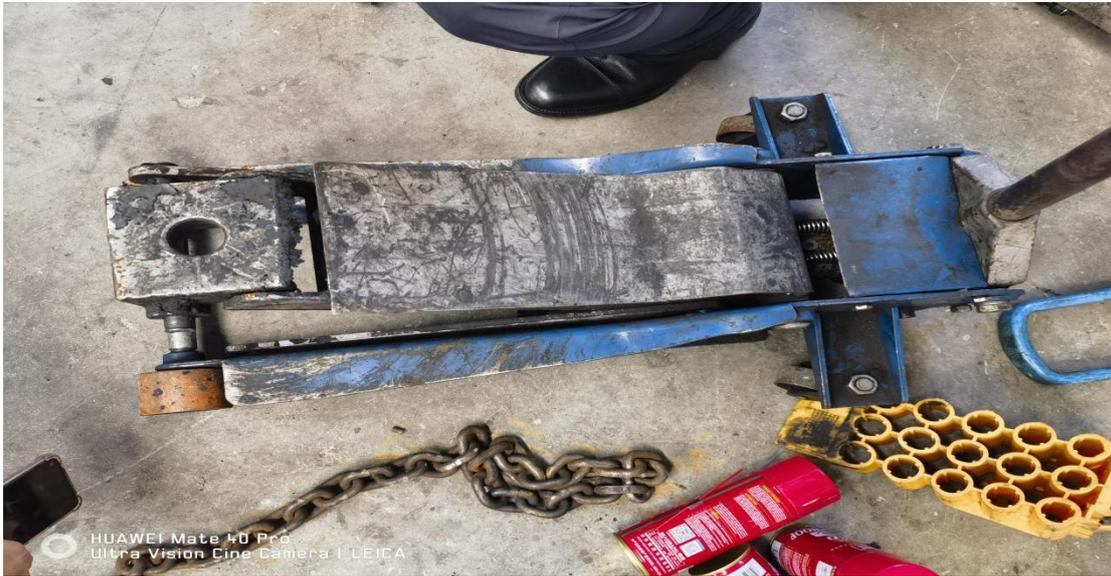
涉事卧式油压千斤顶无清晰标牌，未见产品名称、型号；未标明额定起重量、最低高度、最高高度等基本参数；未见制造商名称；无提示操作者安全操作的警示标志¹。（图10）

¹ 《卧式油压千斤顶》JB/T5315-2017 第7.1.1条：应在每台千斤顶的明显位置设置清晰、牢固的标牌。标牌至少应包括以下内容：
——产品名称、型号；
——基本参数（包括额定起重量、最低高度、最高高度）；
——制造商名称。

图 10 涉事卧式油压千斤顶情况
