沈海高速江门鹤山“3·18”较大 道路交通事故调查报告

江门市政府事故调查组

2023年6月7日

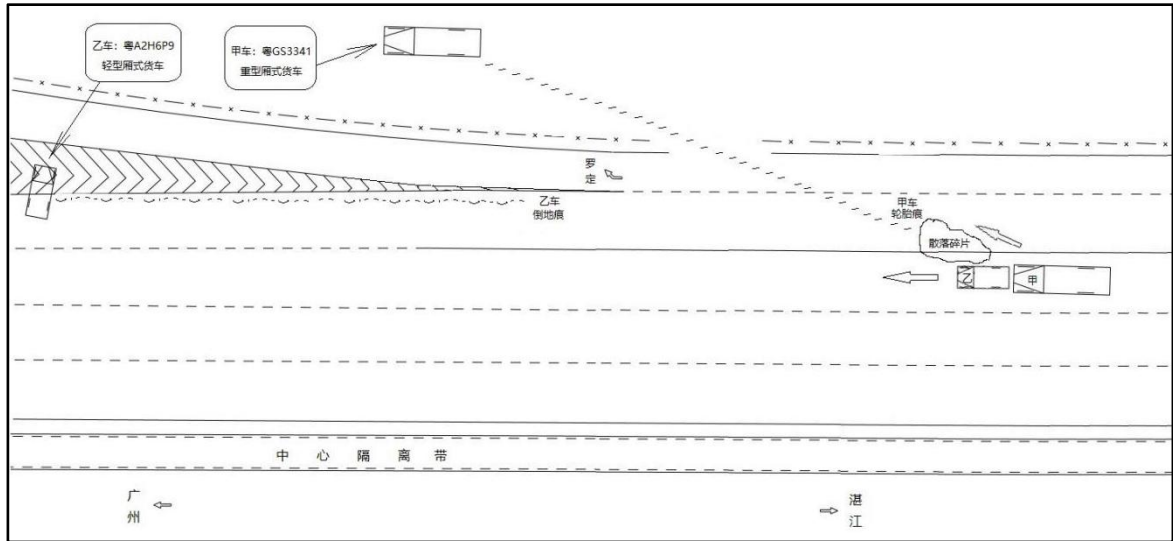
图 1 事故发生示意图

3月17日23时04分许，陈明驾驶粤GS3341重型厢式货车（搭载王小光、吴卫展）装载海鲜沿高速公路从广西合浦出发前往福建厦门。3月18日05时04分许，行驶至沈海高速K3145+300M下行路段时，追尾碰撞前方同车道^[6]由王湘平驾驶的粤A2H6P9轻型厢式货车，导致粤A2H6P9轻型厢式货车侧翻在道路上，粤GS3341重型厢式货车向右冲出护栏后在路外起火燃烧^[7]，造成粤A2H6P9轻型厢式货车和粤GS3341重型厢式货车不同程度损坏，道路护栏损毁及路外树木被烧毁，陈明、王小光、吴卫展当场死亡的较大道路交通事故。

^[6] 事发道路设置为双向八车道、两条应急车道，单向设四条行车道和一条应急车道，由中间绿化带往外依次为第一车道、第二车道、第三车道、第四车道、应急车道。事故发生车道为第三车道。

^[7] 粤GS3341重型厢式货车冲出护栏后因油箱泄漏随即起火燃烧。

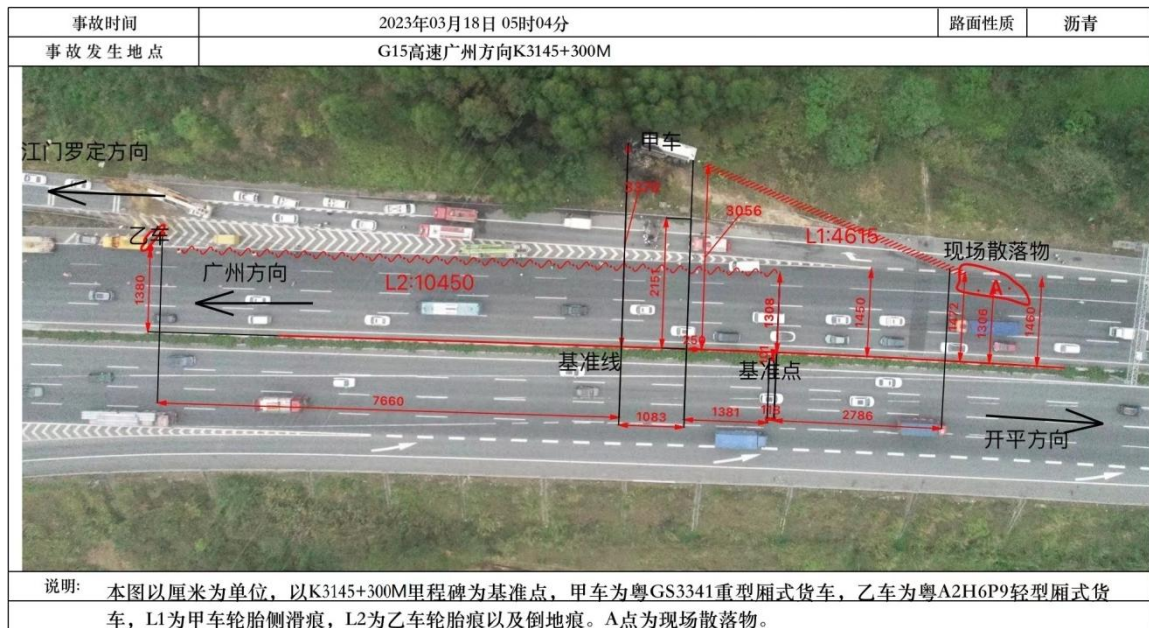
图 2 事故现场俯瞰图

事故现场位于沈海高速江门段往广州方向 K3145+300M 下行路段。道路东西走向，东往广州方向，西往开平方向，道路双向隔离设施为中间绿化带、钢筋混凝土防护栏，路侧为波型梁防撞钢护栏。道路设置为双向八车道、两条应急车道，单向设四条行车道和一条应急车道。道路路面为沥青路面。交通信号方式为车行道分道标线和指示标志。道路限制最高车速为小型客车 120km/h，大货车 100km/h。路面标志标线齐全，沥青路面完好，道路交通设施和防护装备正常，没有施工情况，车流量较少，路面干燥，视线较好，行车畅顺。综上，事故路段技术指标、交通安全设施的设置情况符合国家和行业相关标准规范。事发路段自通车以来无发生较大及以上道路交通事故。

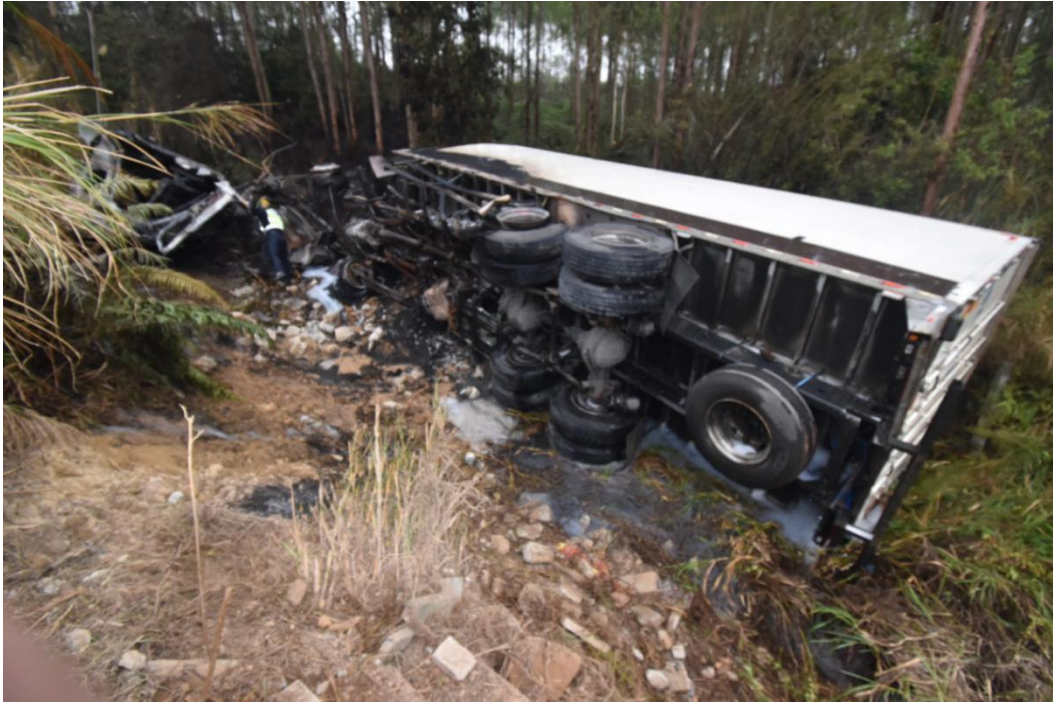
图 3 粤 GS3341 重型厢式货车事故现场图

经鉴定，粤 GS3341 重型厢式货车制动系统不合格^[8]，后部车身反光标识不合格^[9]。事发时车速范围为 105.77-110.23km/h。事故发生路段限制最高车速为小型客车 120km/h，大货车 100km/h，粤 GS3341 重型厢式货车存在超速行驶^[10]。

^[8] 该车第四轴左轮制动鼓工作面磨损了 4.83mm，磨损量超过了其对应标准内径的报废尺寸 4.00mm，不符合《汽车制动系统修理竣工技术规范》（GB/T 18274-2017）第 4.3.1.1 条表 1 规定要求。

^[9] 该车货箱后部横向上边缘装有 7 个反光单元，总长度约 1.05m，小于车辆后部宽度的 80%（即 2.04m），货厢后部横向上边缘反光标识由红色单元开始、红色单元结束，不符合《货车及挂车 车身反光标识》（GB23254-2009）第 4.2.2.1 条、第 4.2.1.5 条规定要求。

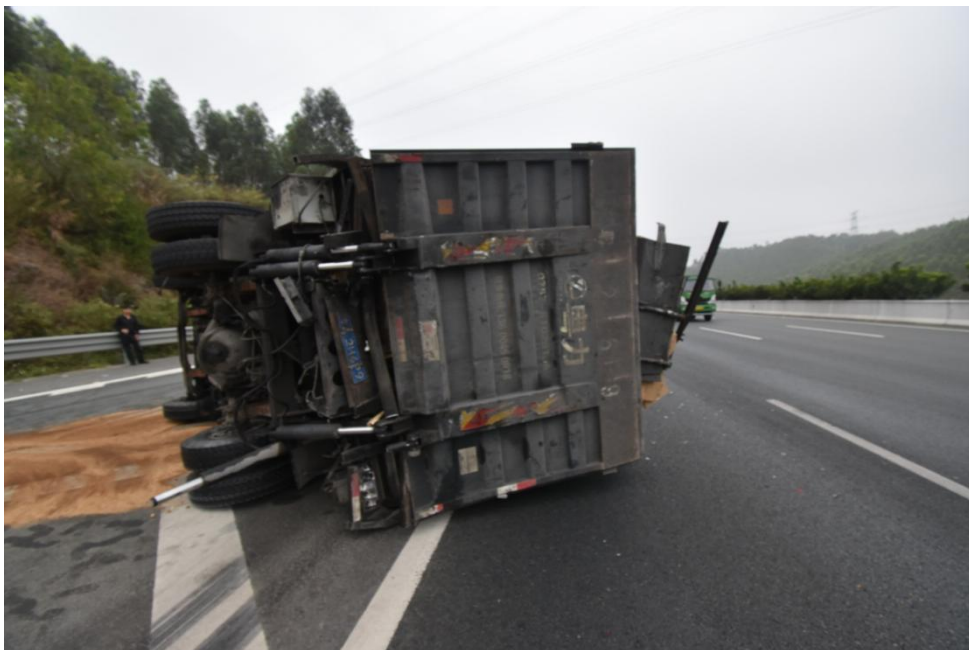
图 4 粤 A2H6P9 轻型厢式货车事故现场图

经鉴定，粤 A2H6P9 轻型厢式货车后部反光标识不合格^[11]，事发时车速范围为 64.80-69.98km/h，排除粤 A2H6P9 轻型厢式

^[11] 该车车辆后部横向上边缘装有 11 个反光单元（含新发损坏），总长度约 1.65m，小于车辆后部宽度的 80%（即 2.02m），不符合《货车及挂车 车身反光标识》（GB23254-2009）第 4.2.2.1 条规定要求。

货车低速行驶嫌疑^[12]。车辆核载 1495kg，事发时实载 10670kg，超载 613%^[13]。
