" 9. 10"

江门市政府事故调查组  
2026年4月

2025年9月10日04时55分，中阳高速往阳春方向139公里750米江门恩平路段发生一起小型普通客车追尾重型半挂牵引车的交通事故，造成3人死亡、2人受伤，碰撞车辆不同程度损毁，直接经济损失约401.67万元。

经调查认定，江门恩平中阳高速开春段“9·10”较大道路交通事故是一起驾驶员驾驶小型普通客车在高速公路上行驶时未与同车道低速行驶且车身后部反光标识粘贴不符合国家标准的重型仓栅式半挂车保持安全距离，发生追尾碰撞，且乘客未按规定使用安全带造成的较大生产安全责任事故。

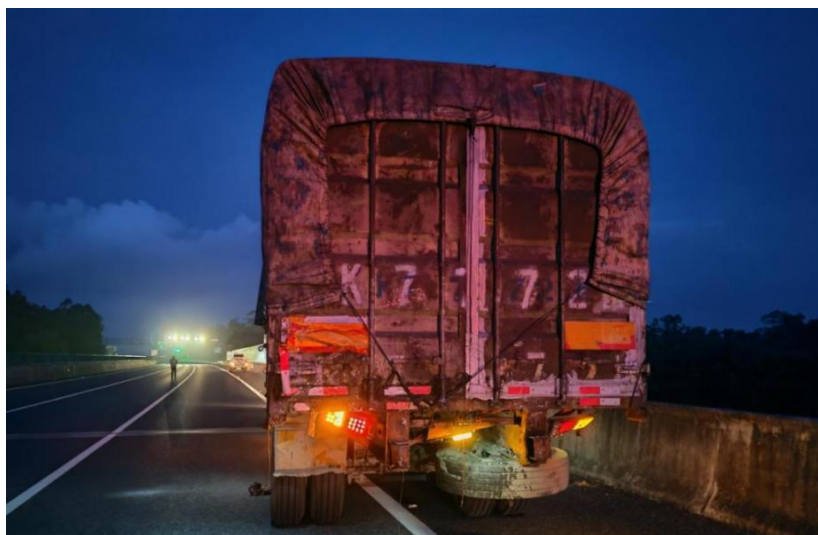
图 1 事故车辆粤 K75380

**2. 粤 K75380 号重型半挂牵引车。**经鉴定，粤 K75380 号重型半挂牵引车制动系统：未检见不符合相关技术要求项；转向系统：未检见不符合相关技术要求项；行驶系统：未检见不符合相关技术要求项；灯光系统：未检见不符合相关技术要求项。鉴定事发时碰撞前车速范围为 24.12 ~ 24.77km/h。

**3. 粤 K7772 挂号重型仓栅式半挂车。**经鉴定，粤 K7772 挂号重型仓栅式半挂车制动系统：不合格；转向系统：未检见不符合相关技术要求项；行驶系统：未检见不符合相关技术要求项；灯光系统：除因事故造成的损坏外，未检见不符合相关技术要求项；机动车回复反射装置：被遮盖货物的篷布遮挡，未

悬挂柔性反光标识，不符合国家标准。车辆核载 34000kg，实载高粱 33680kg。

2. 赖某武驾驶的粤 K75380 号重型半挂牵引车牵引粤 K7772 挂号重型仓栅式半挂车机动车在高速公路上低于最低速行驶（60km/h），且机动车车身后部反光标识粘贴经检验不符合国家标准。

2.驾驶员漠视交通安全规则。赖某武夜间驾驶机动车在高速公路上低速行驶危险性大，车身后部反光标识粘贴不符合国家标准，后方车辆难以发现其缓速行驶状态，易造成后方车辆未能有效及时采取紧急制动或者避让等措施，导致交通事故发生。

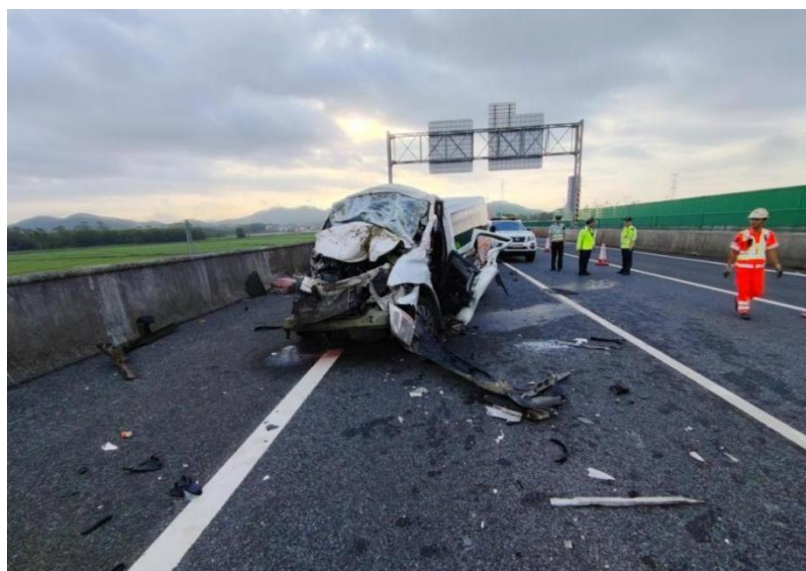
图 2 事故车辆陕 UM820F

1. 陕 UM820F 号小型普通客车。经查，事发时为“货拉拉”平台注册运行的车辆，2023 年 11 月，该车辆所有人王某在“货拉拉”平台申请变更车辆并经审核，成为“货拉拉”平台登记车辆，之后利用“货拉拉”平台从事普通货运业务，王某于 2024 年 5 月擅自对车辆进行非法改装（拆除最后一排一个座椅），车辆核定载客：6 人，事发时实载 5 人。事发时正在执行“货拉拉”平台订单运输任务。该车辆于 2023 年 10 月 23 日初次登记，当时没有发现拆除座椅情况，截至事发前，按照规定该车辆无需到机动车安全技术检验机构过线检测。

经鉴定，陕 UM820F 号小型普通客车制动系统：未检见不符合相关技术要求项；转向系统：未检见不符合相关技术要求项；行驶系统：未检见不符合相关技术要求项；灯光系统：除因事故造成损坏外，未检见不符合相关技术要求项。鉴定事发时车速范围为 93.38 ~ 95.58km/h。

安全带使用方面，事发时陕 UM820F 小型普通客车车上人员佩戴安全带情况如下：车辆驾驶人王某及副驾驶位置的郑某山有佩戴安全带，第二排左边座位的张某勤、第二排右边座位的郑某有、第三排左边座位的党某军均未有佩戴安全带。

1. 王某驾驶机动车在高速公路上行驶时未与同车道前车保持足以采取紧急制动措施的安全距离，未能及时发现前方车辆行驶情况并采取有效避让措施，从而导致追尾事故发生。
