开平市大沙河水库除险加固工程

环境影响报告书

(公开版)

评价单位：广东省水利电力勘测设计研究院有限公司

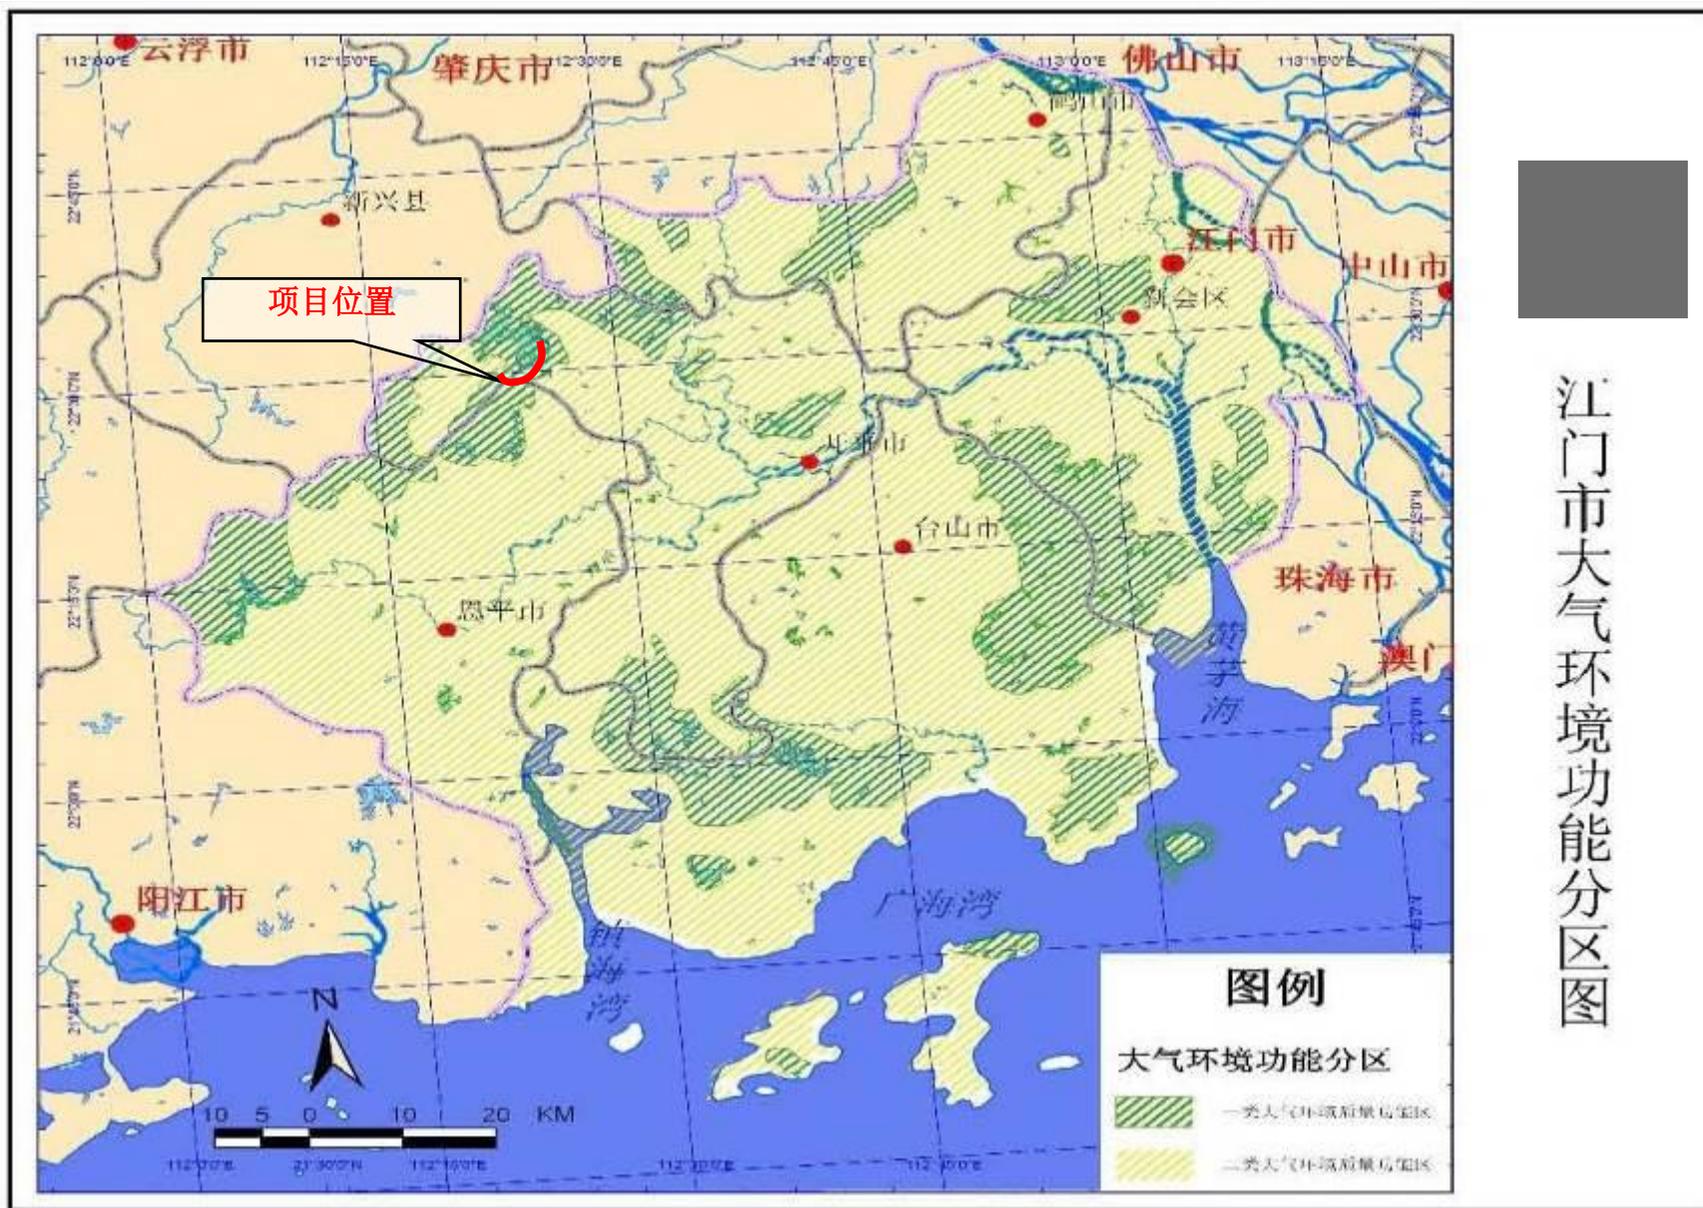
图 1.4-3 项目所在区域大气环境功能区划图

根据《江门市环境保护规划（2006-2020）》以及《环境空气质量标准》（GB3095-2012），本项目所在区域属于一类环境空气质量功能区，具体见图 1.4-3。

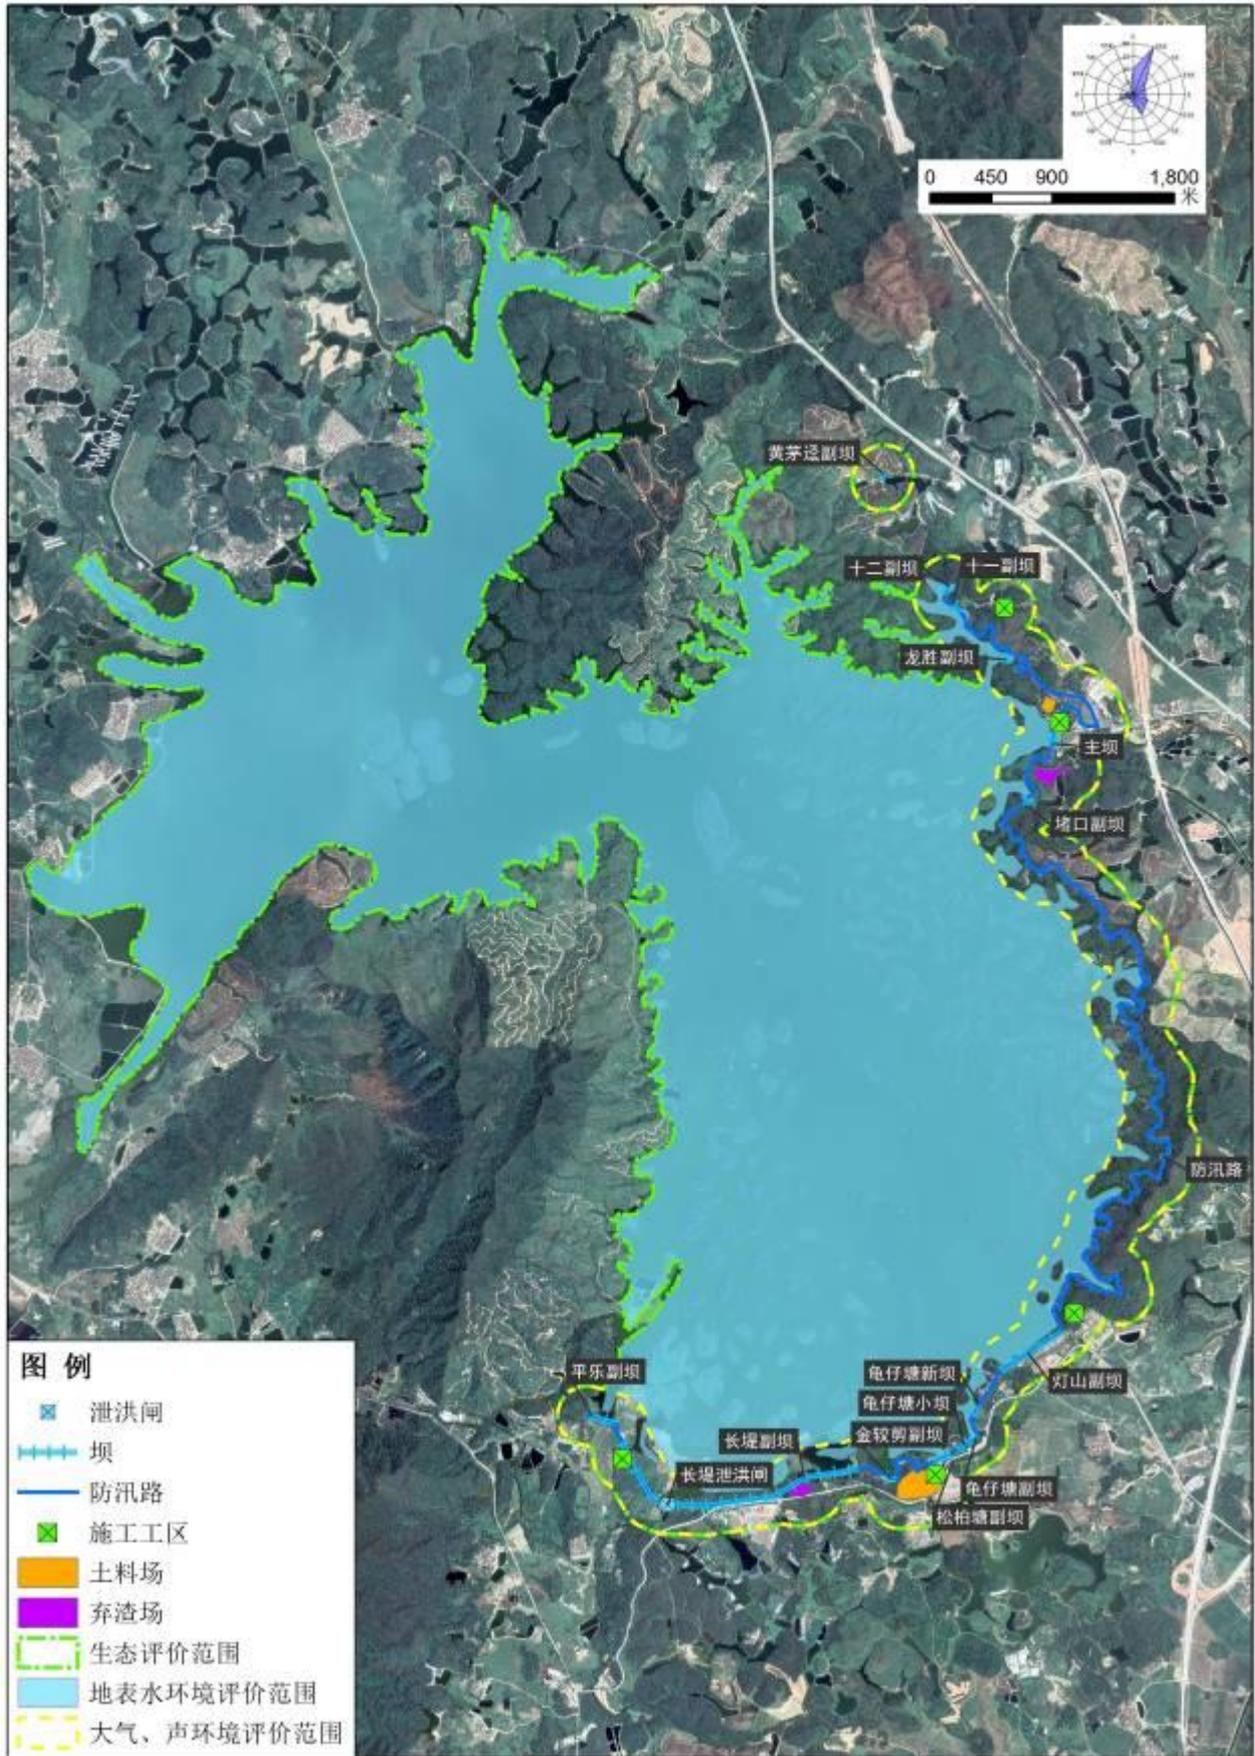
图 1.7-1 地表水、大气、噪声、生态环境评价范围示意图

项目	评价范围	
地表水	大沙河水库	
地下水	项目所处水文地质单元	
大气环境	施工期：工程两侧 200m 范围内区域，以及工区、堆渣场等施工场地周边 200m 范围；运行期：管理楼食堂	
声环境	工程两侧 200m 范围内区域，以及工区、堆渣场等施工场地周边 200m 范围	
土壤环境	工程占地周边 1km 范围内	
生态环境	陆生	陆生：涵盖所有永久占地和临时占地，重点调查取土场、渣料场、施工道路、施工场地等及其周边 200m 范围；
	水生	水库库区
	水土流失	预测范围 43.41hm ²

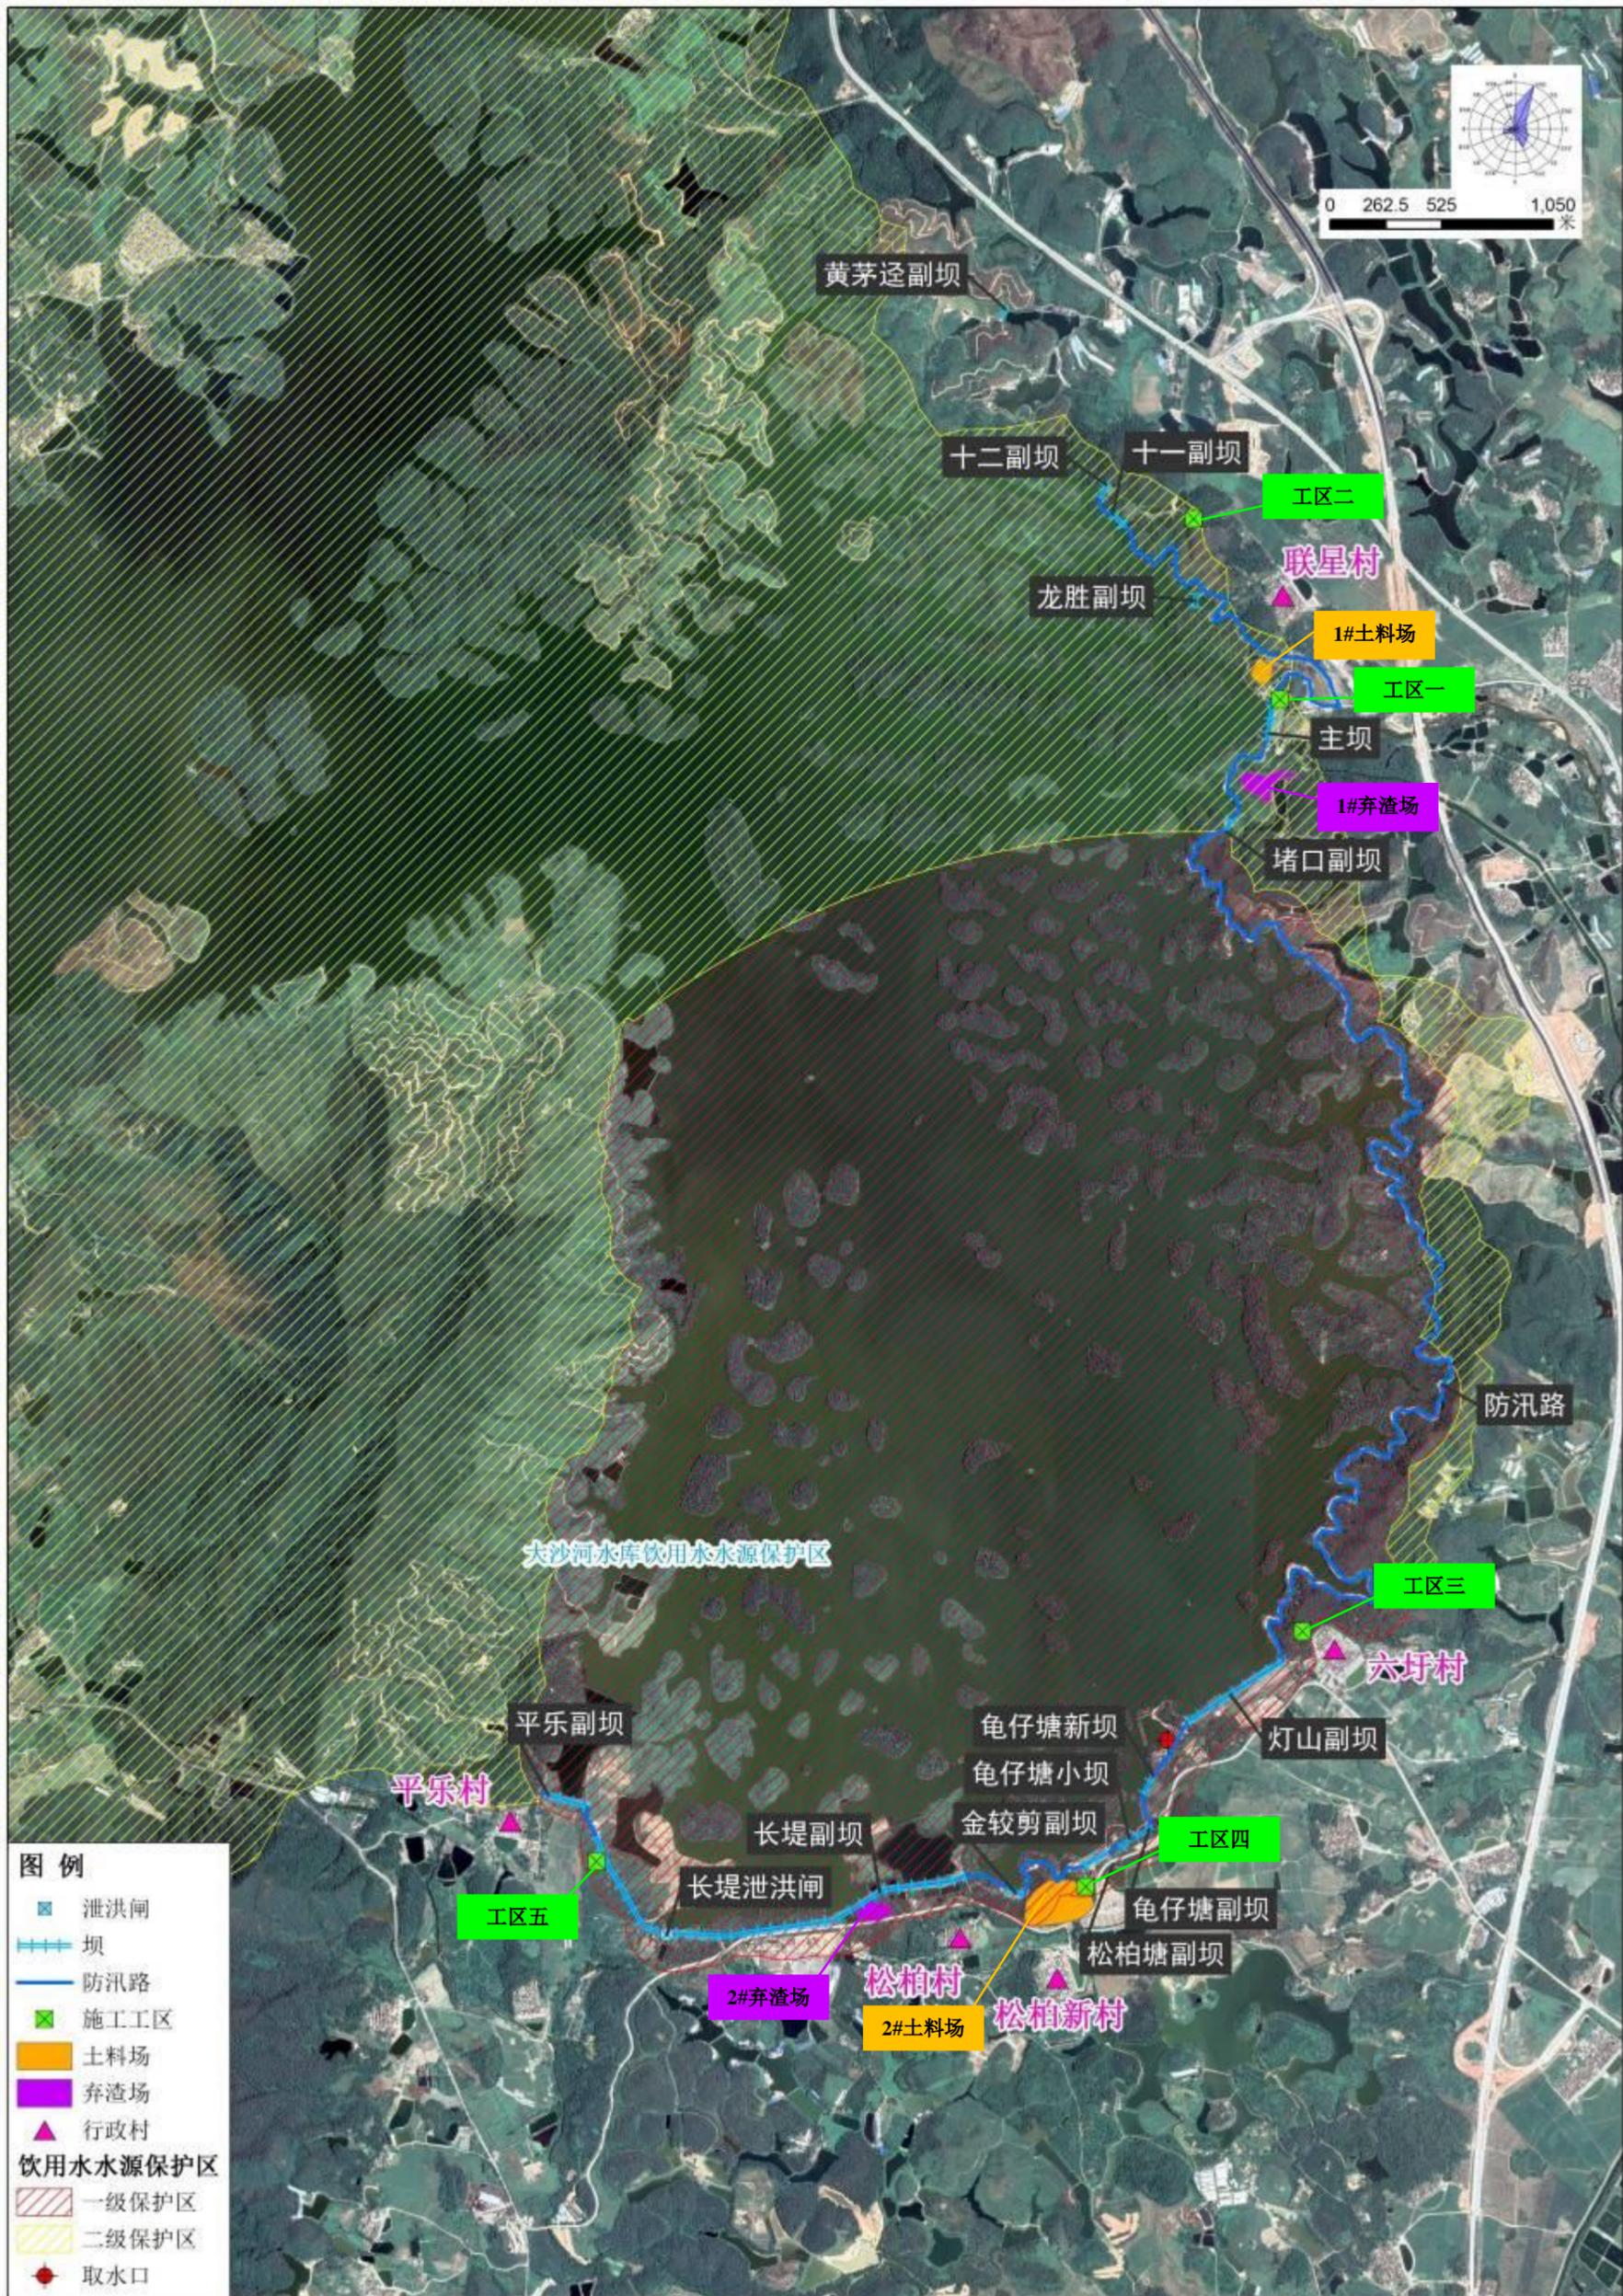
图 1.9-1 项目周边环境敏感点分布图

序号	环境敏感点		与工程位置关系			环境影响要素
	名称	受影响人口/规模	方位	与主体工程最近距离(m)	与施工道路最近距离(m)	
1	平乐村	60 人	西南侧	90	80	气、声
2	松柏村	20 人	南侧	200	90	气、声
3	松柏新村	40 人	南侧	95	95	气、声
4	六圩村	60 人	东南侧	90	10	气、声
5	联星村	80 人	东北侧	160	10	气、声
6	大沙河水库饮用水水源保护区	一级保护区及取水口	工程（平乐副坝至堵口副坝）在一级保护区范围内；工程邻近取水口			水质、水位
		二级保护区	工程（堵口副坝至黄茅迳副坝）位于二级保护区的陆域范围内

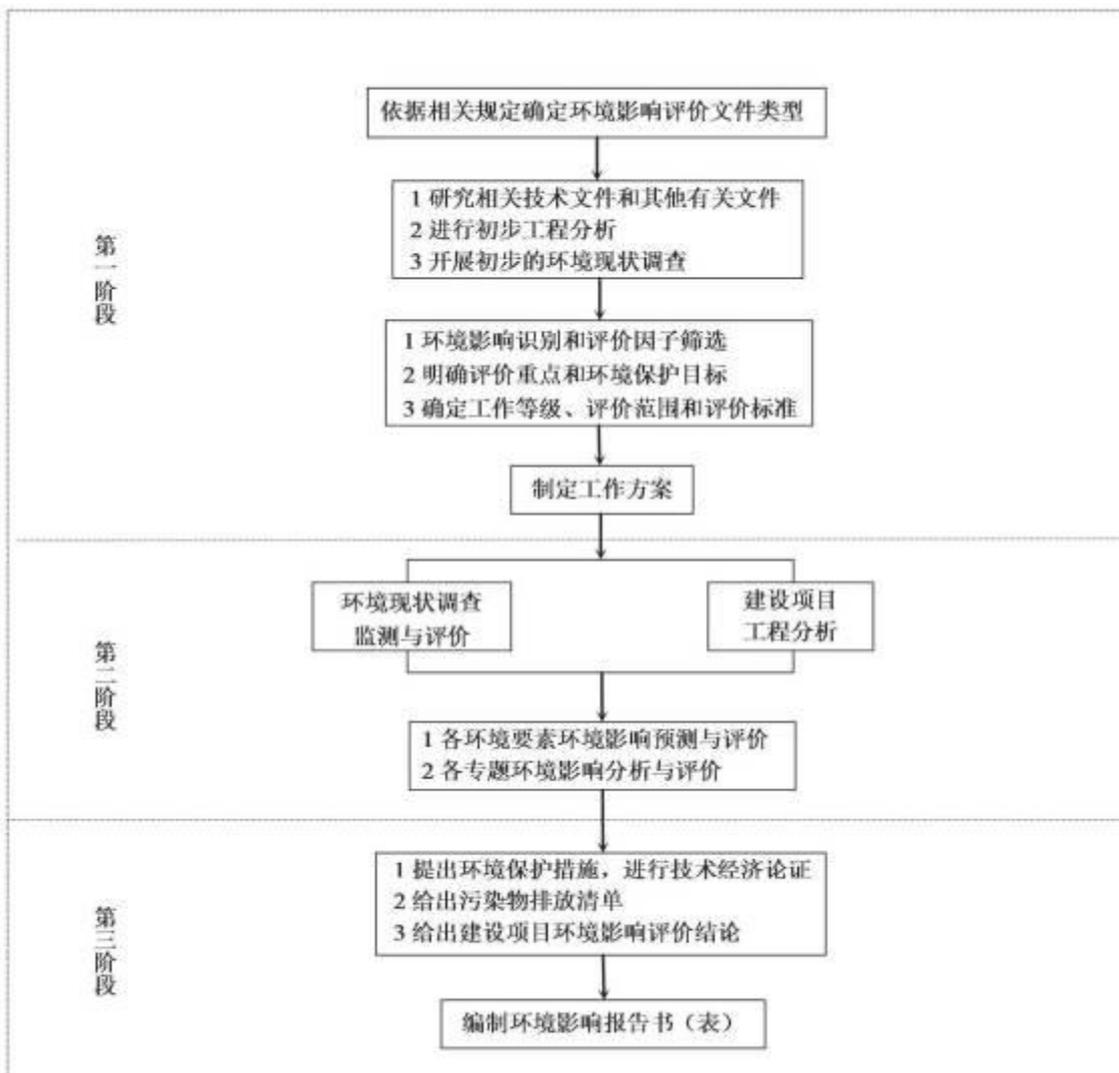
图 1.9-3 环境影响评价工作程序图

本工程环境影响评价工作分为三个阶段，即调查分析和工作方案制定阶段，预测评价和分析论证阶段，环境影响报告书编制阶段，具体流程见图 1.9-3。

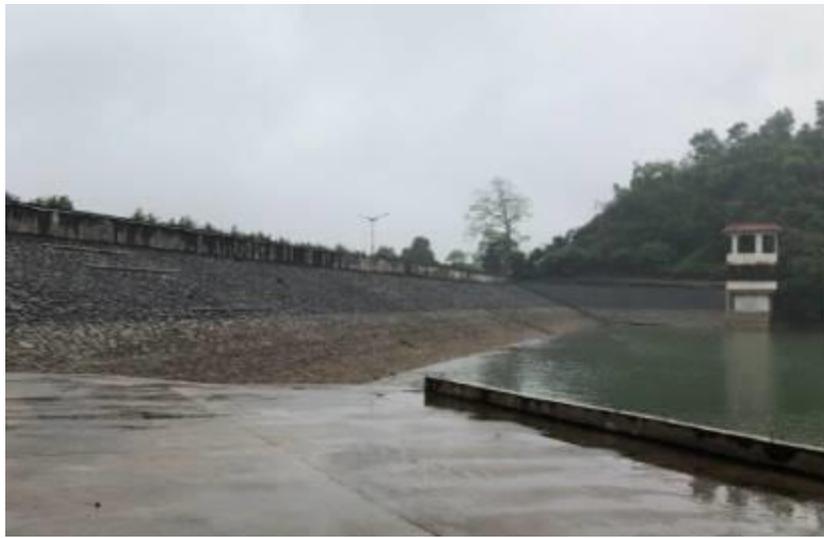
主坝

大沙河水库包括 1 座主坝，13 座副坝（黄茅迳、十二、十一、龙胜、堵口、灯山、龟仔塘小坝、龟仔塘新坝、龟仔塘旧坝、松柏塘、金铰剪、长堤、平乐副坝），2 座泄洪闸（主坝泄洪闸和长堤非常泄洪闸），5 条涵管（分别位于主坝、龟仔塘副坝、龙胜副坝、灯山副坝、灯山供水管）以及 3 座水电站，大坝均为均质土坝。主坝泄洪闸位于大坝左侧约 200m 处山坳，为河岸正槽式泄洪闸，弧形钢闸门控制；长堤泄洪闸位于长堤副坝右端，为水库的非常泄洪闸，弧形钢筋砼闸门控制。3 座坝后式水电站分别为大沙河水电站、龟仔塘水电站及龙胜水电站。

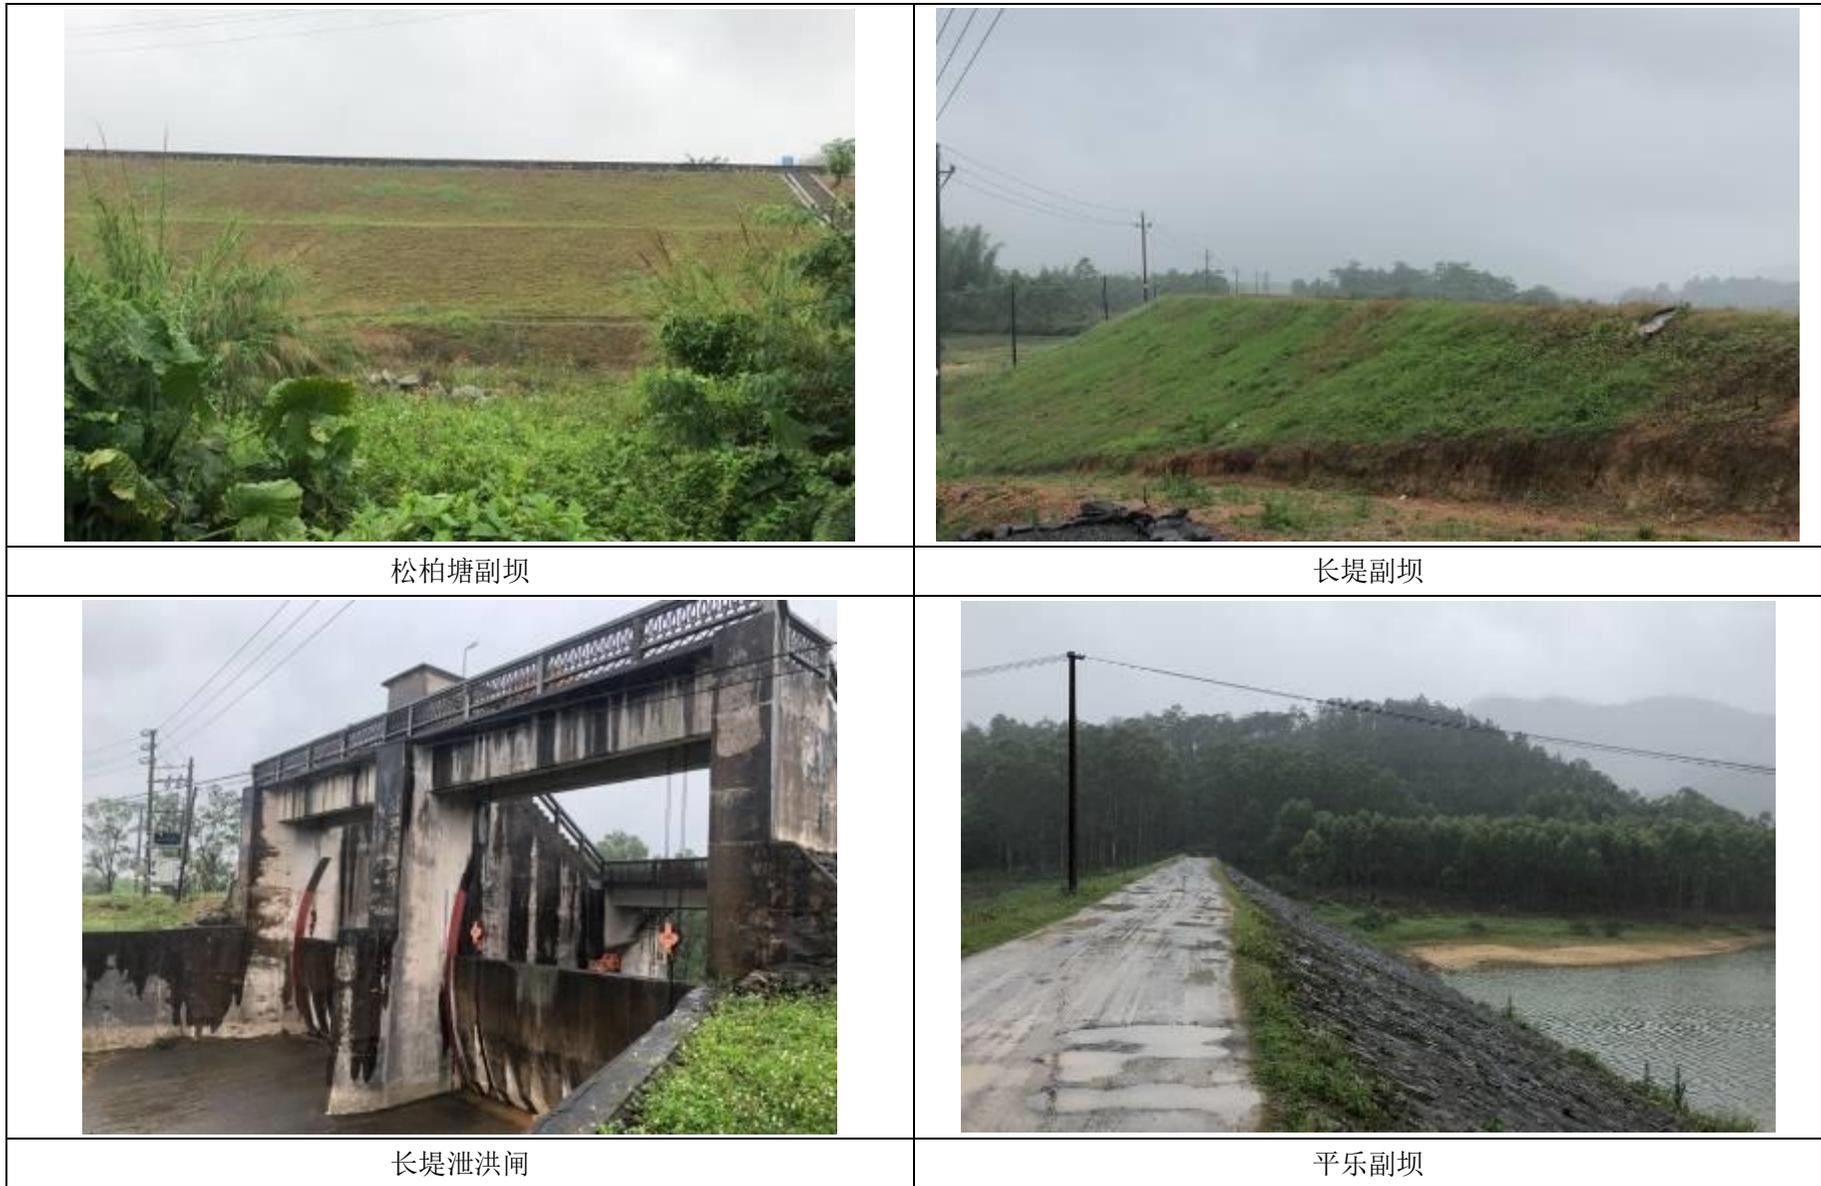
图 2.2-1 工程现场图

工程现场图片见图 2.2-1。

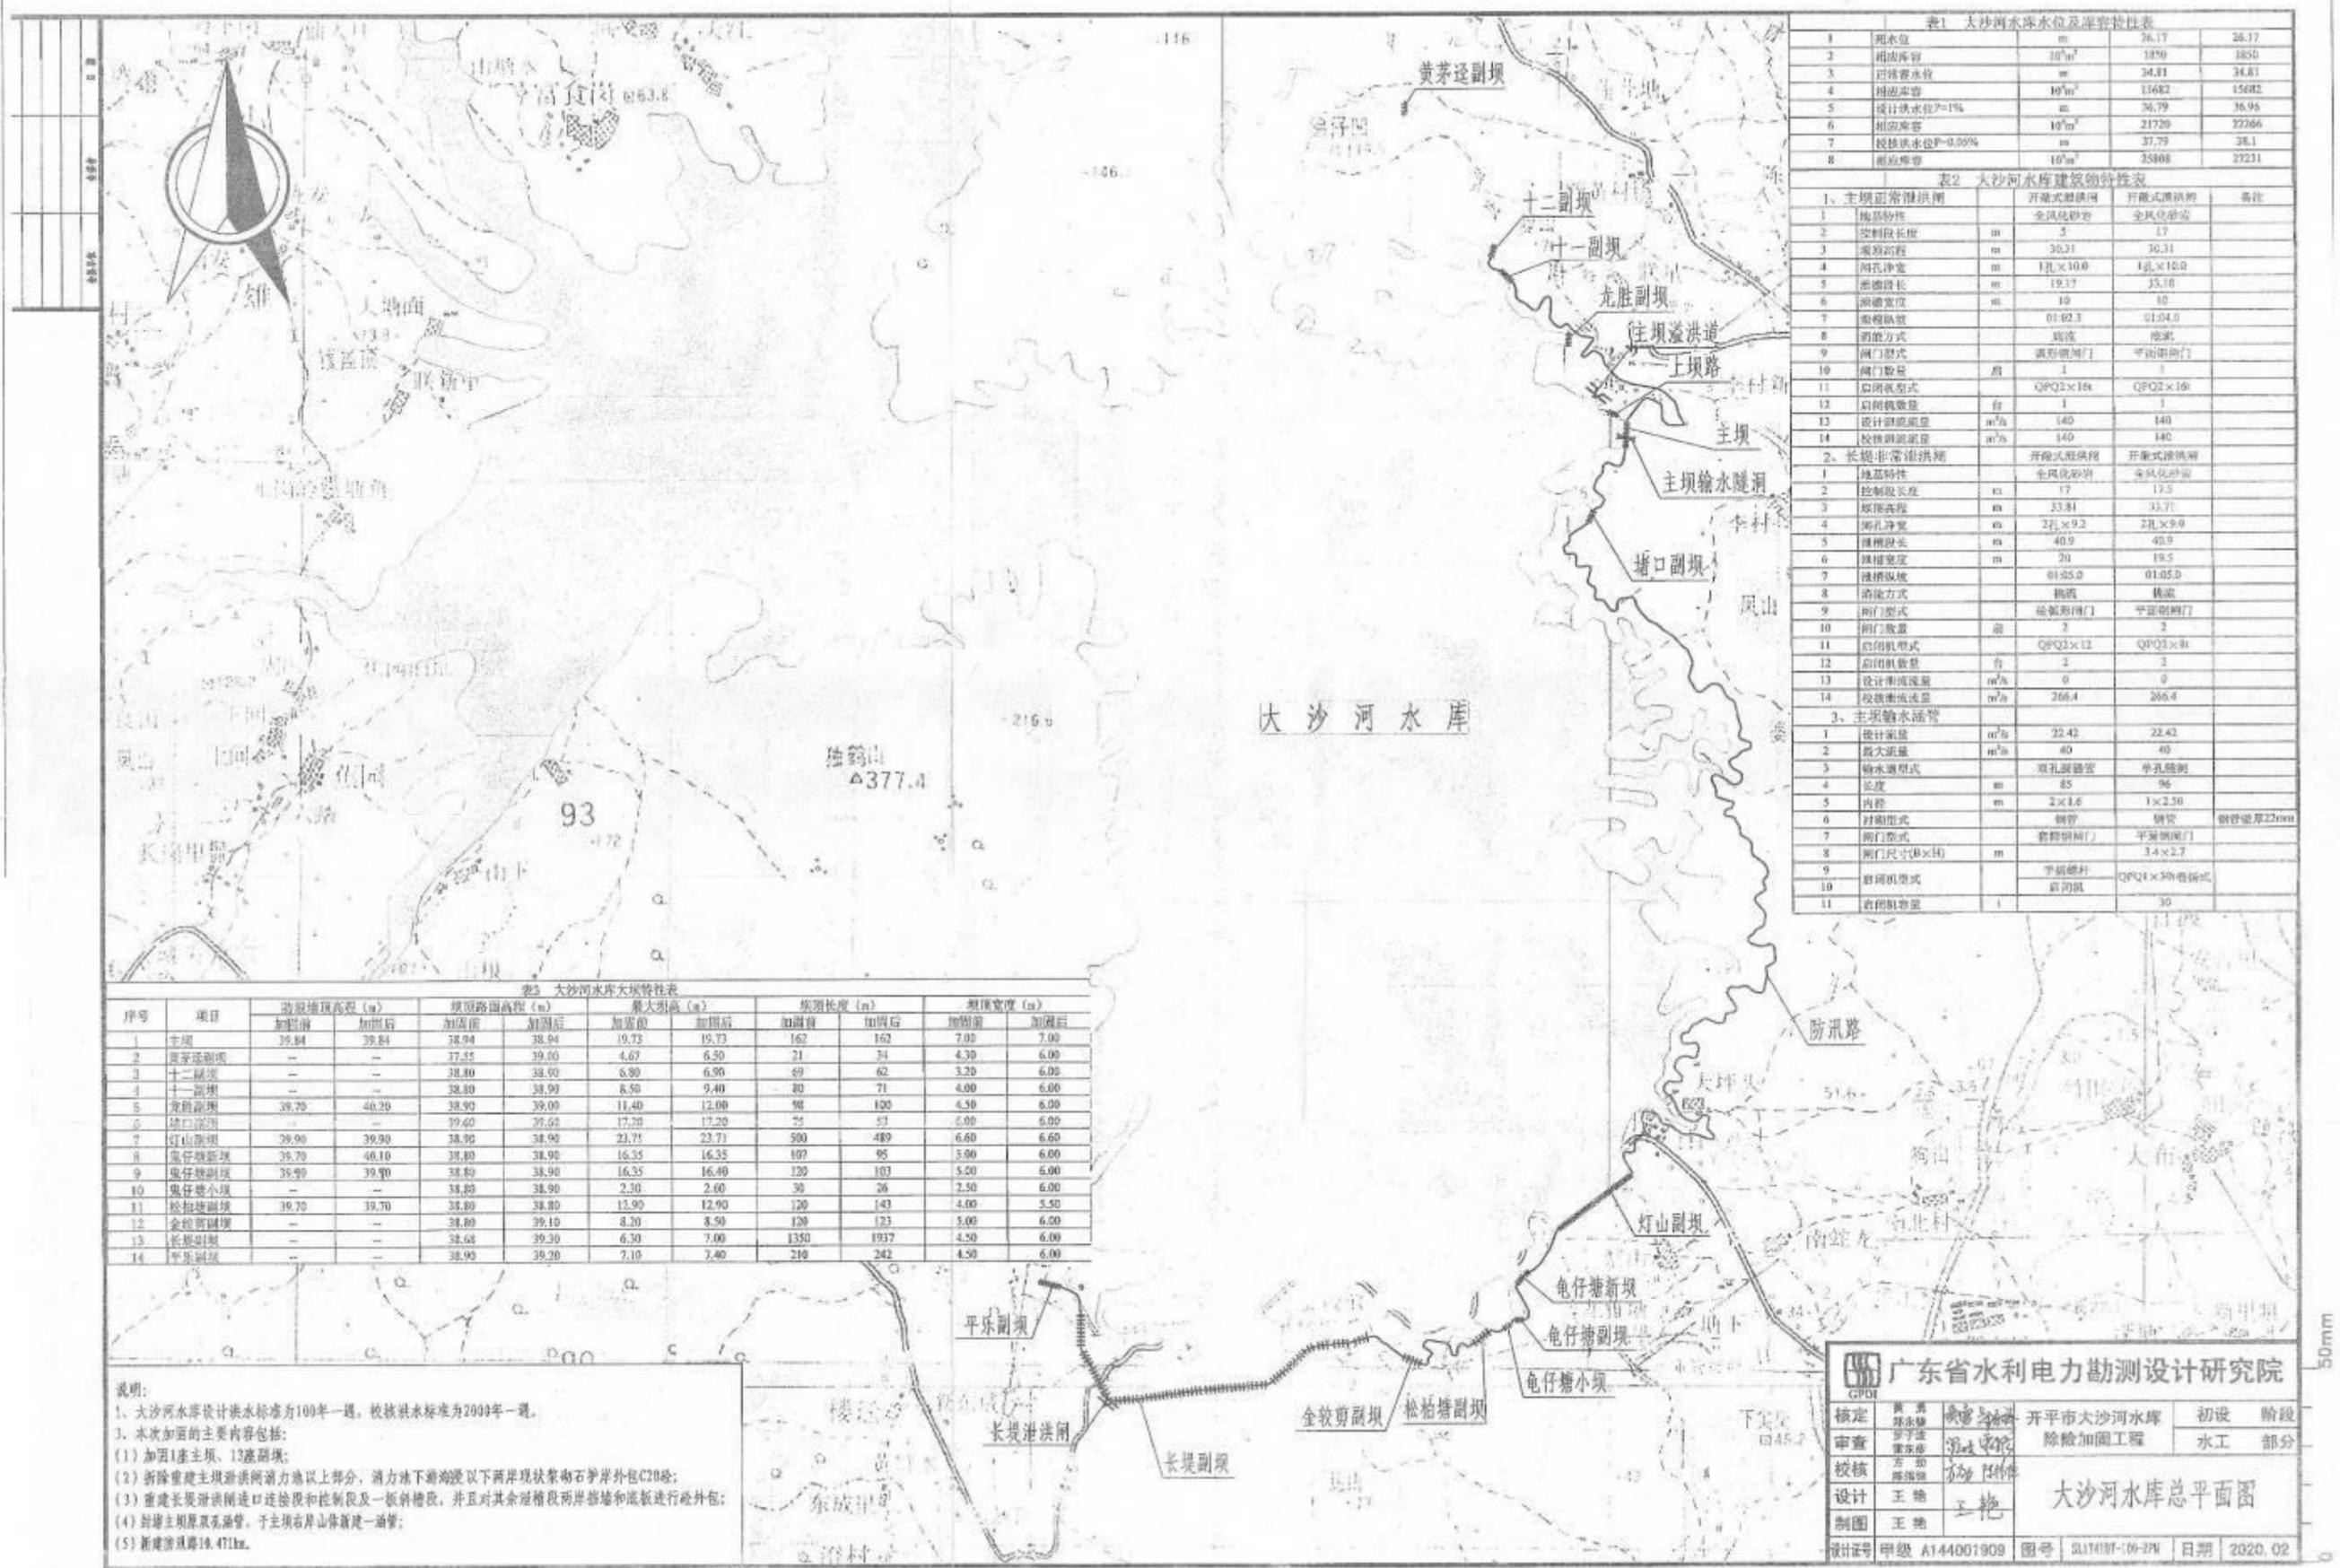
本次通过复核计算分析结合安全鉴定结论提出了除险加固设计方案，主要内容有：

对除主坝和灯山副坝之外的其他 12 座土坝进行加宽培厚，坝顶做沥青砼路面；对除鬼仔塘小坝和黄茅迳副坝之外的其他 12 座土坝坝体进行充填灌浆、劈裂灌浆；土坝上游坡浇筑砼护坡，下游坝坡植草皮护坡；完善排水系统和水工监测设施，坝脚新建干砌石棱体排水；主坝正常泄洪闸控制段、进口渐段和泄槽段拆除重建，下游泄洪渠两侧增加砼护面、重建栏杆；长堤非常泄洪闸控制段和进口段拆除重建，泄槽段外包砼；主坝原输水涵管封堵，并新建输水隧洞、人行桥及进水口启闭塔；鬼仔塘副坝涵管和龙胜副坝涵管拆除重建进水口；龙胜电站和鬼仔塘电站做报废处理；新建和加固防汛公路；建设水文观测站、水库自动化测报、监控系统和完善其他配套设施等。工程总平面布置图见图 2.3-1。

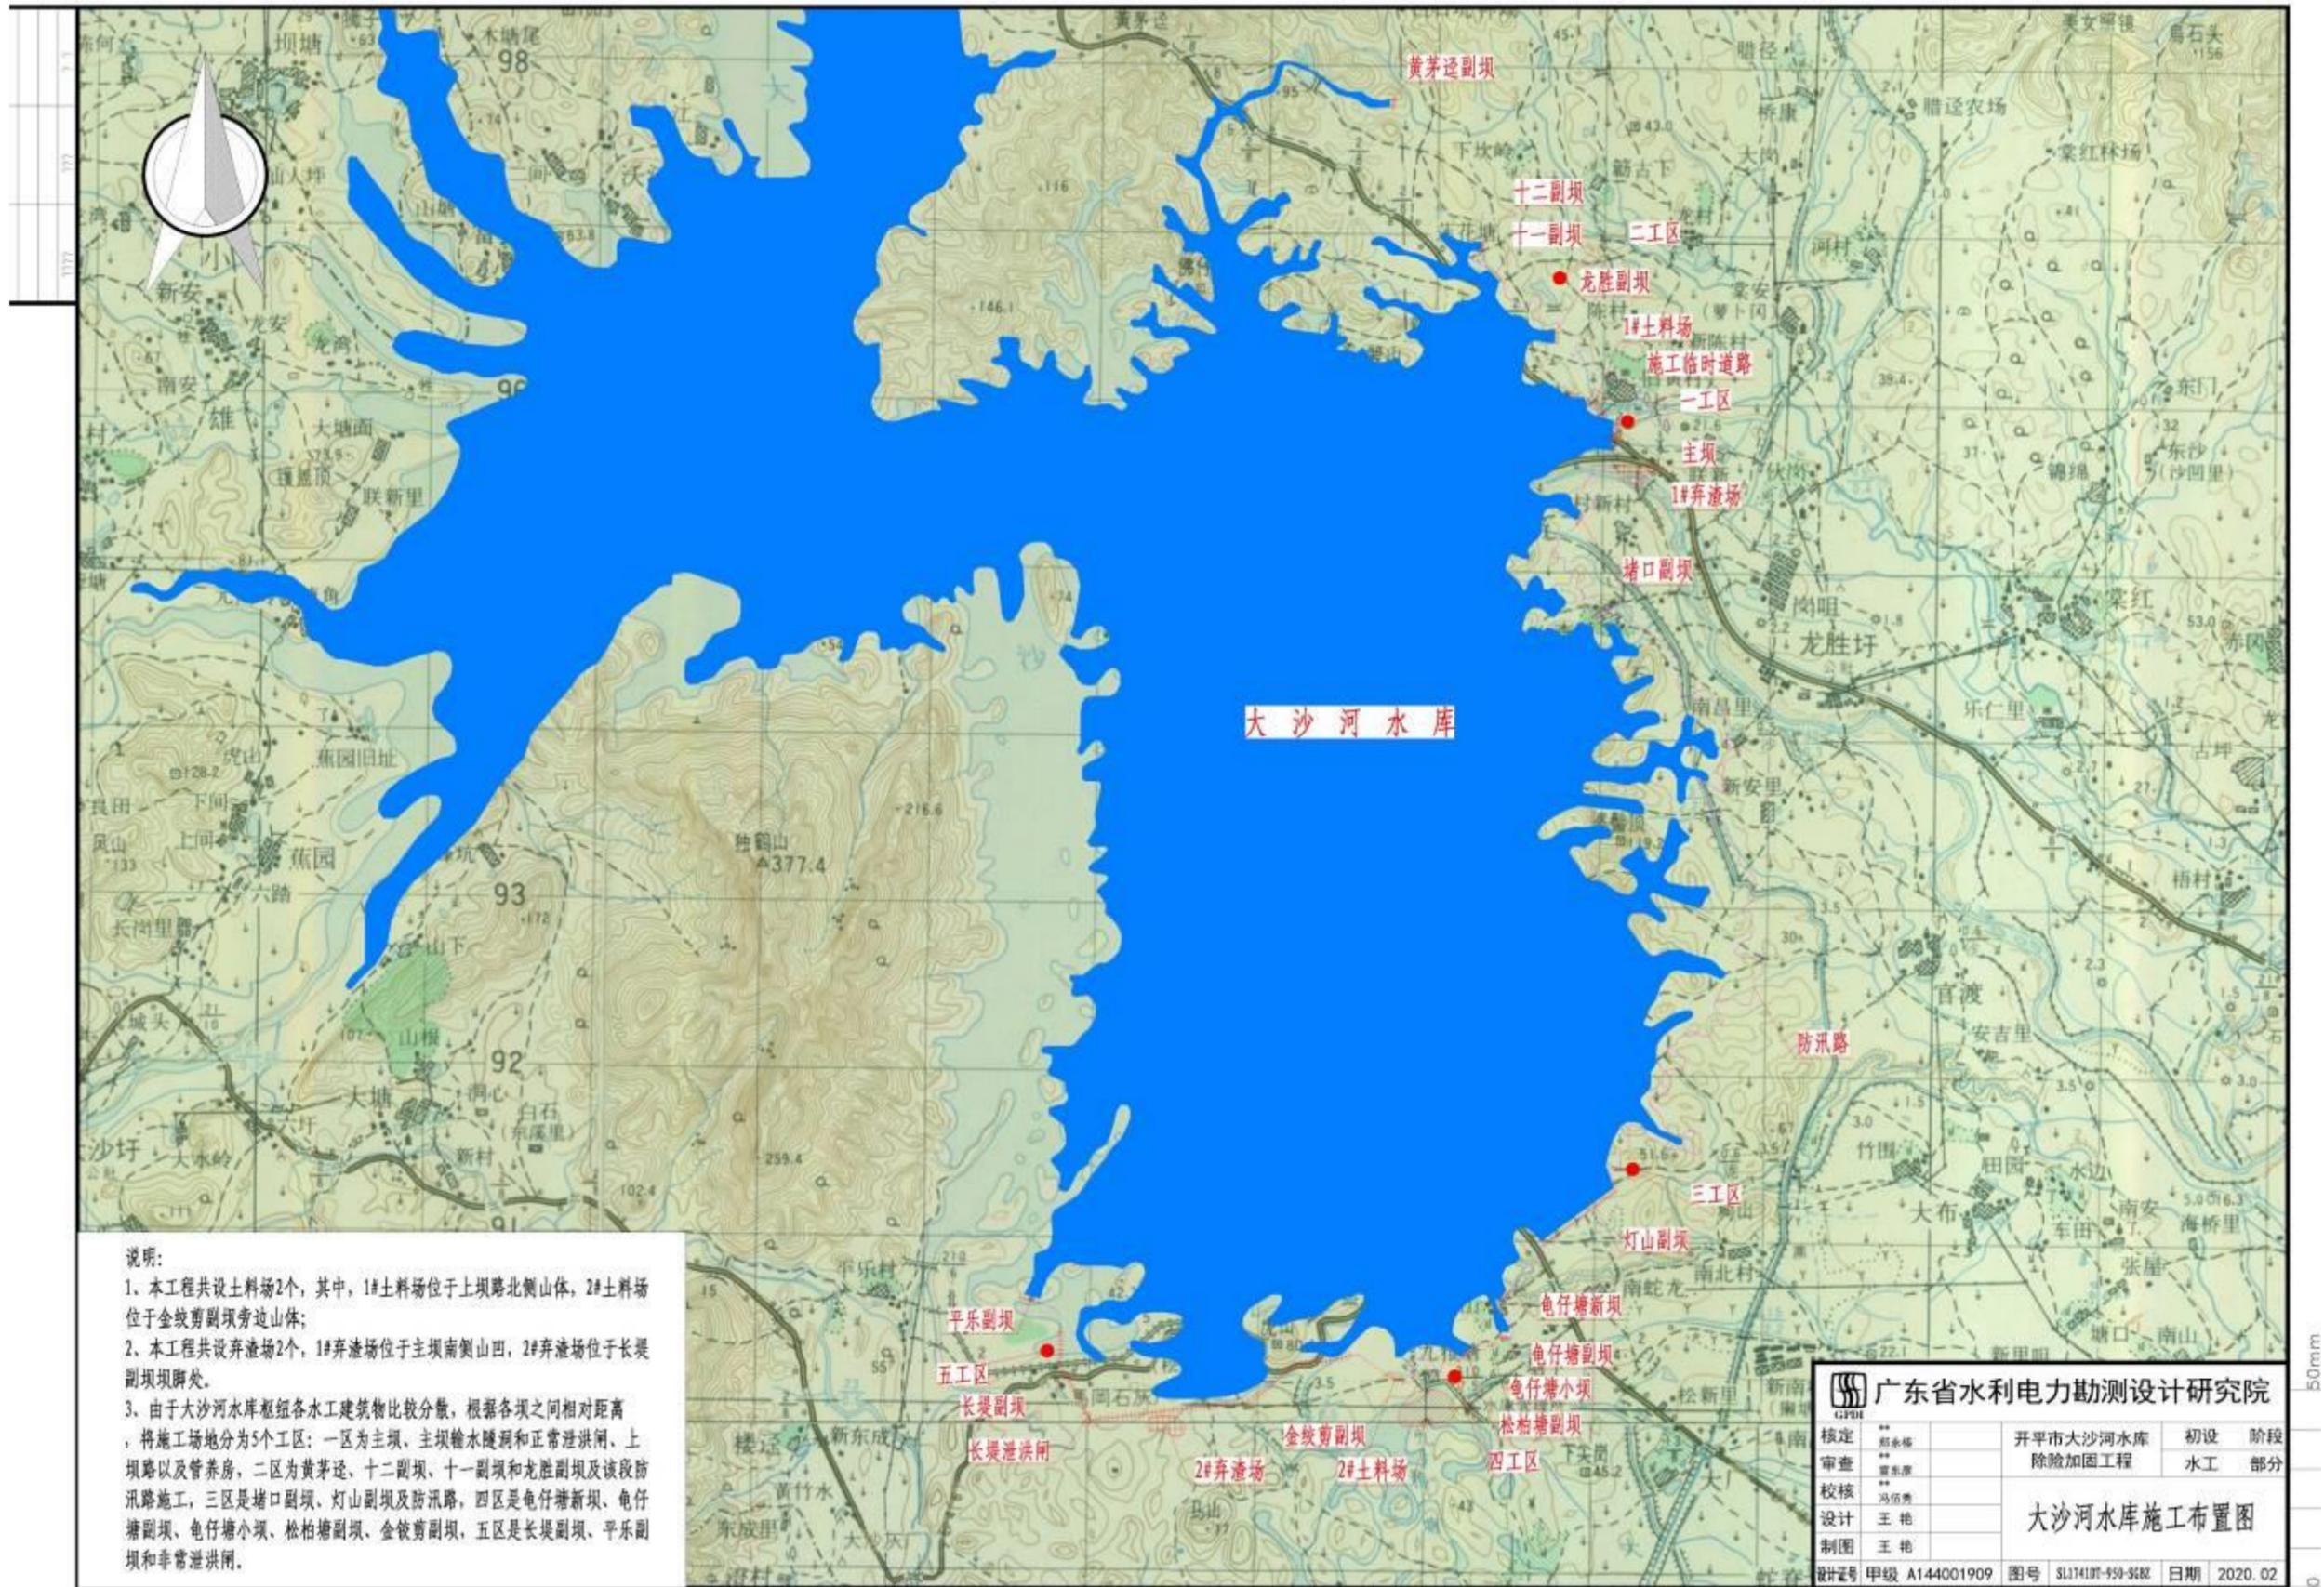
图 2.4-1 施工总平面布置图

工程高峰期施工人数约 285 人,平均人数 200 人。施工人员住宿租用当地民宅或就近施工工区建设生活营地。

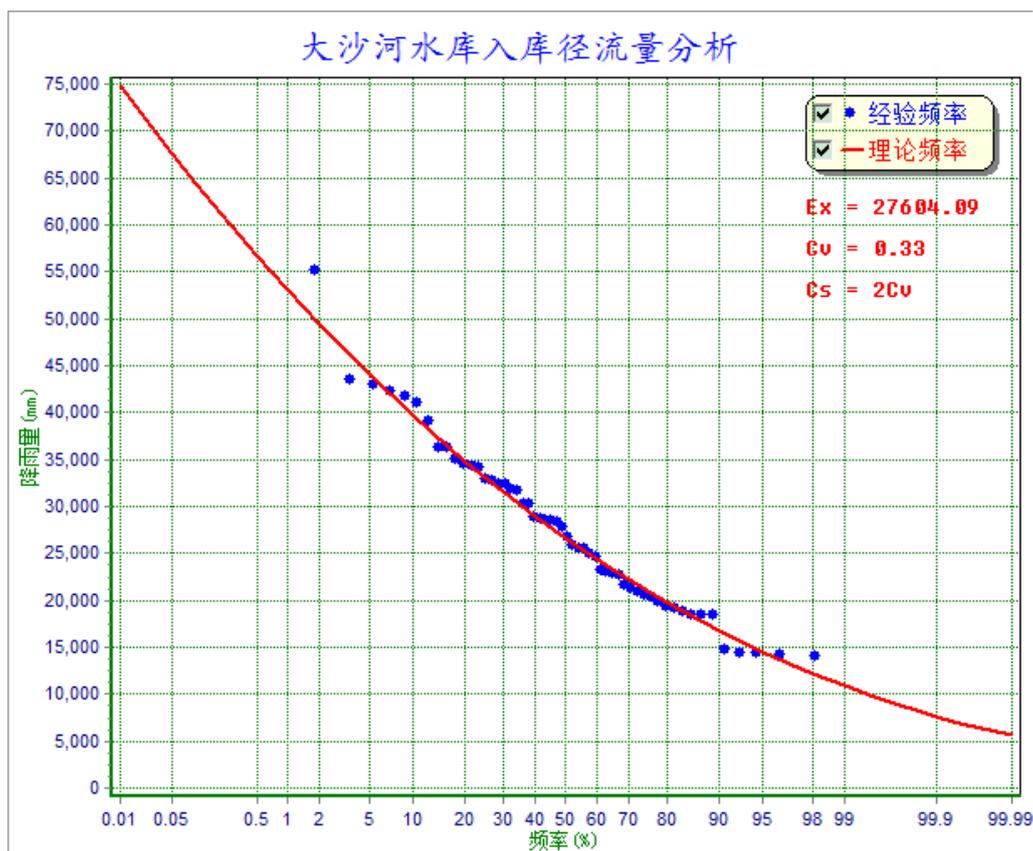
图 2.2-1 大沙河水库实测年径流量频率曲线图

频率 (%)	1	2	5	10	20	50	75	90	95
径流量	53077	49356	44093	39731	34836	26609	21041	16761	14512
$\bar{R} = 27604, C_v = 0.33, C_s = 2C_v$

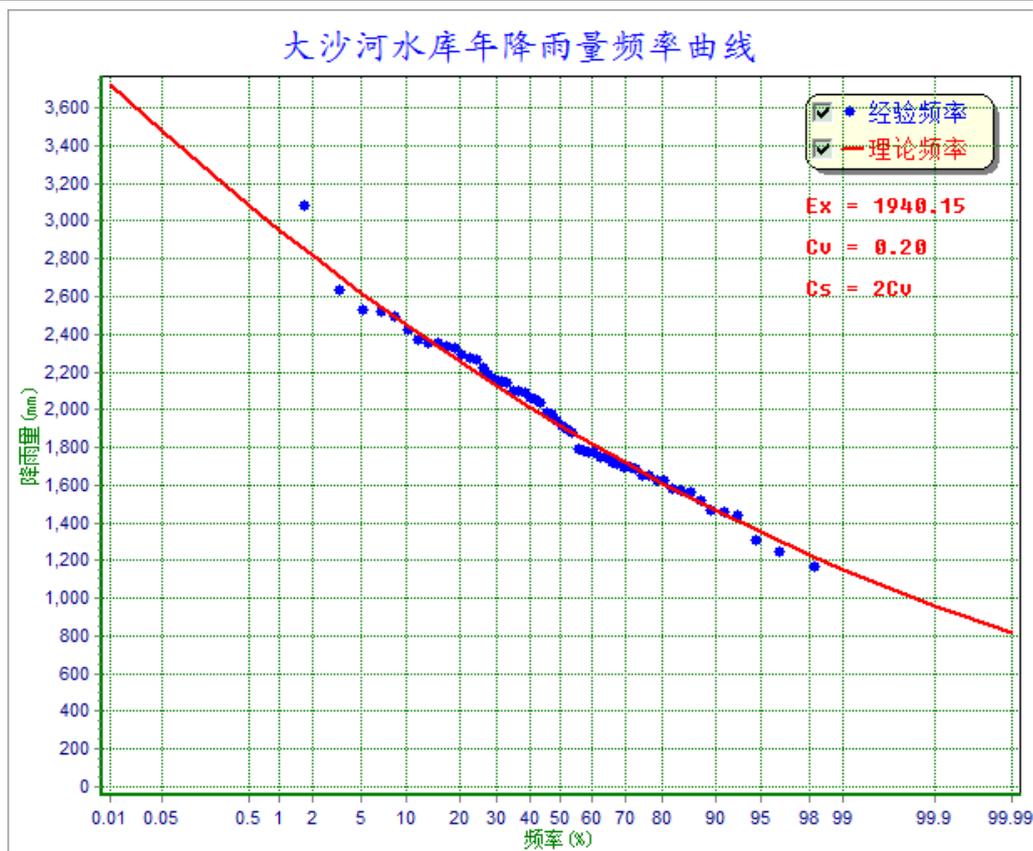
图 2.2-2 大沙河水库年降雨量频率曲线

频率(%)	1	2	5	10	20	50	75	90	95
降雨量 (mm)	2955	2817.61	2619.39	2451.07	2256.93	1914.34	1666.28	1462.43	1348.96
x 均=1940.15, Cv=0.20, Cs=2Cv
