开平市大沙河水库除险加固工程

环境影响报告书

(公开版)

评价单位：广东省水利电力勘测设计研究院有限公司

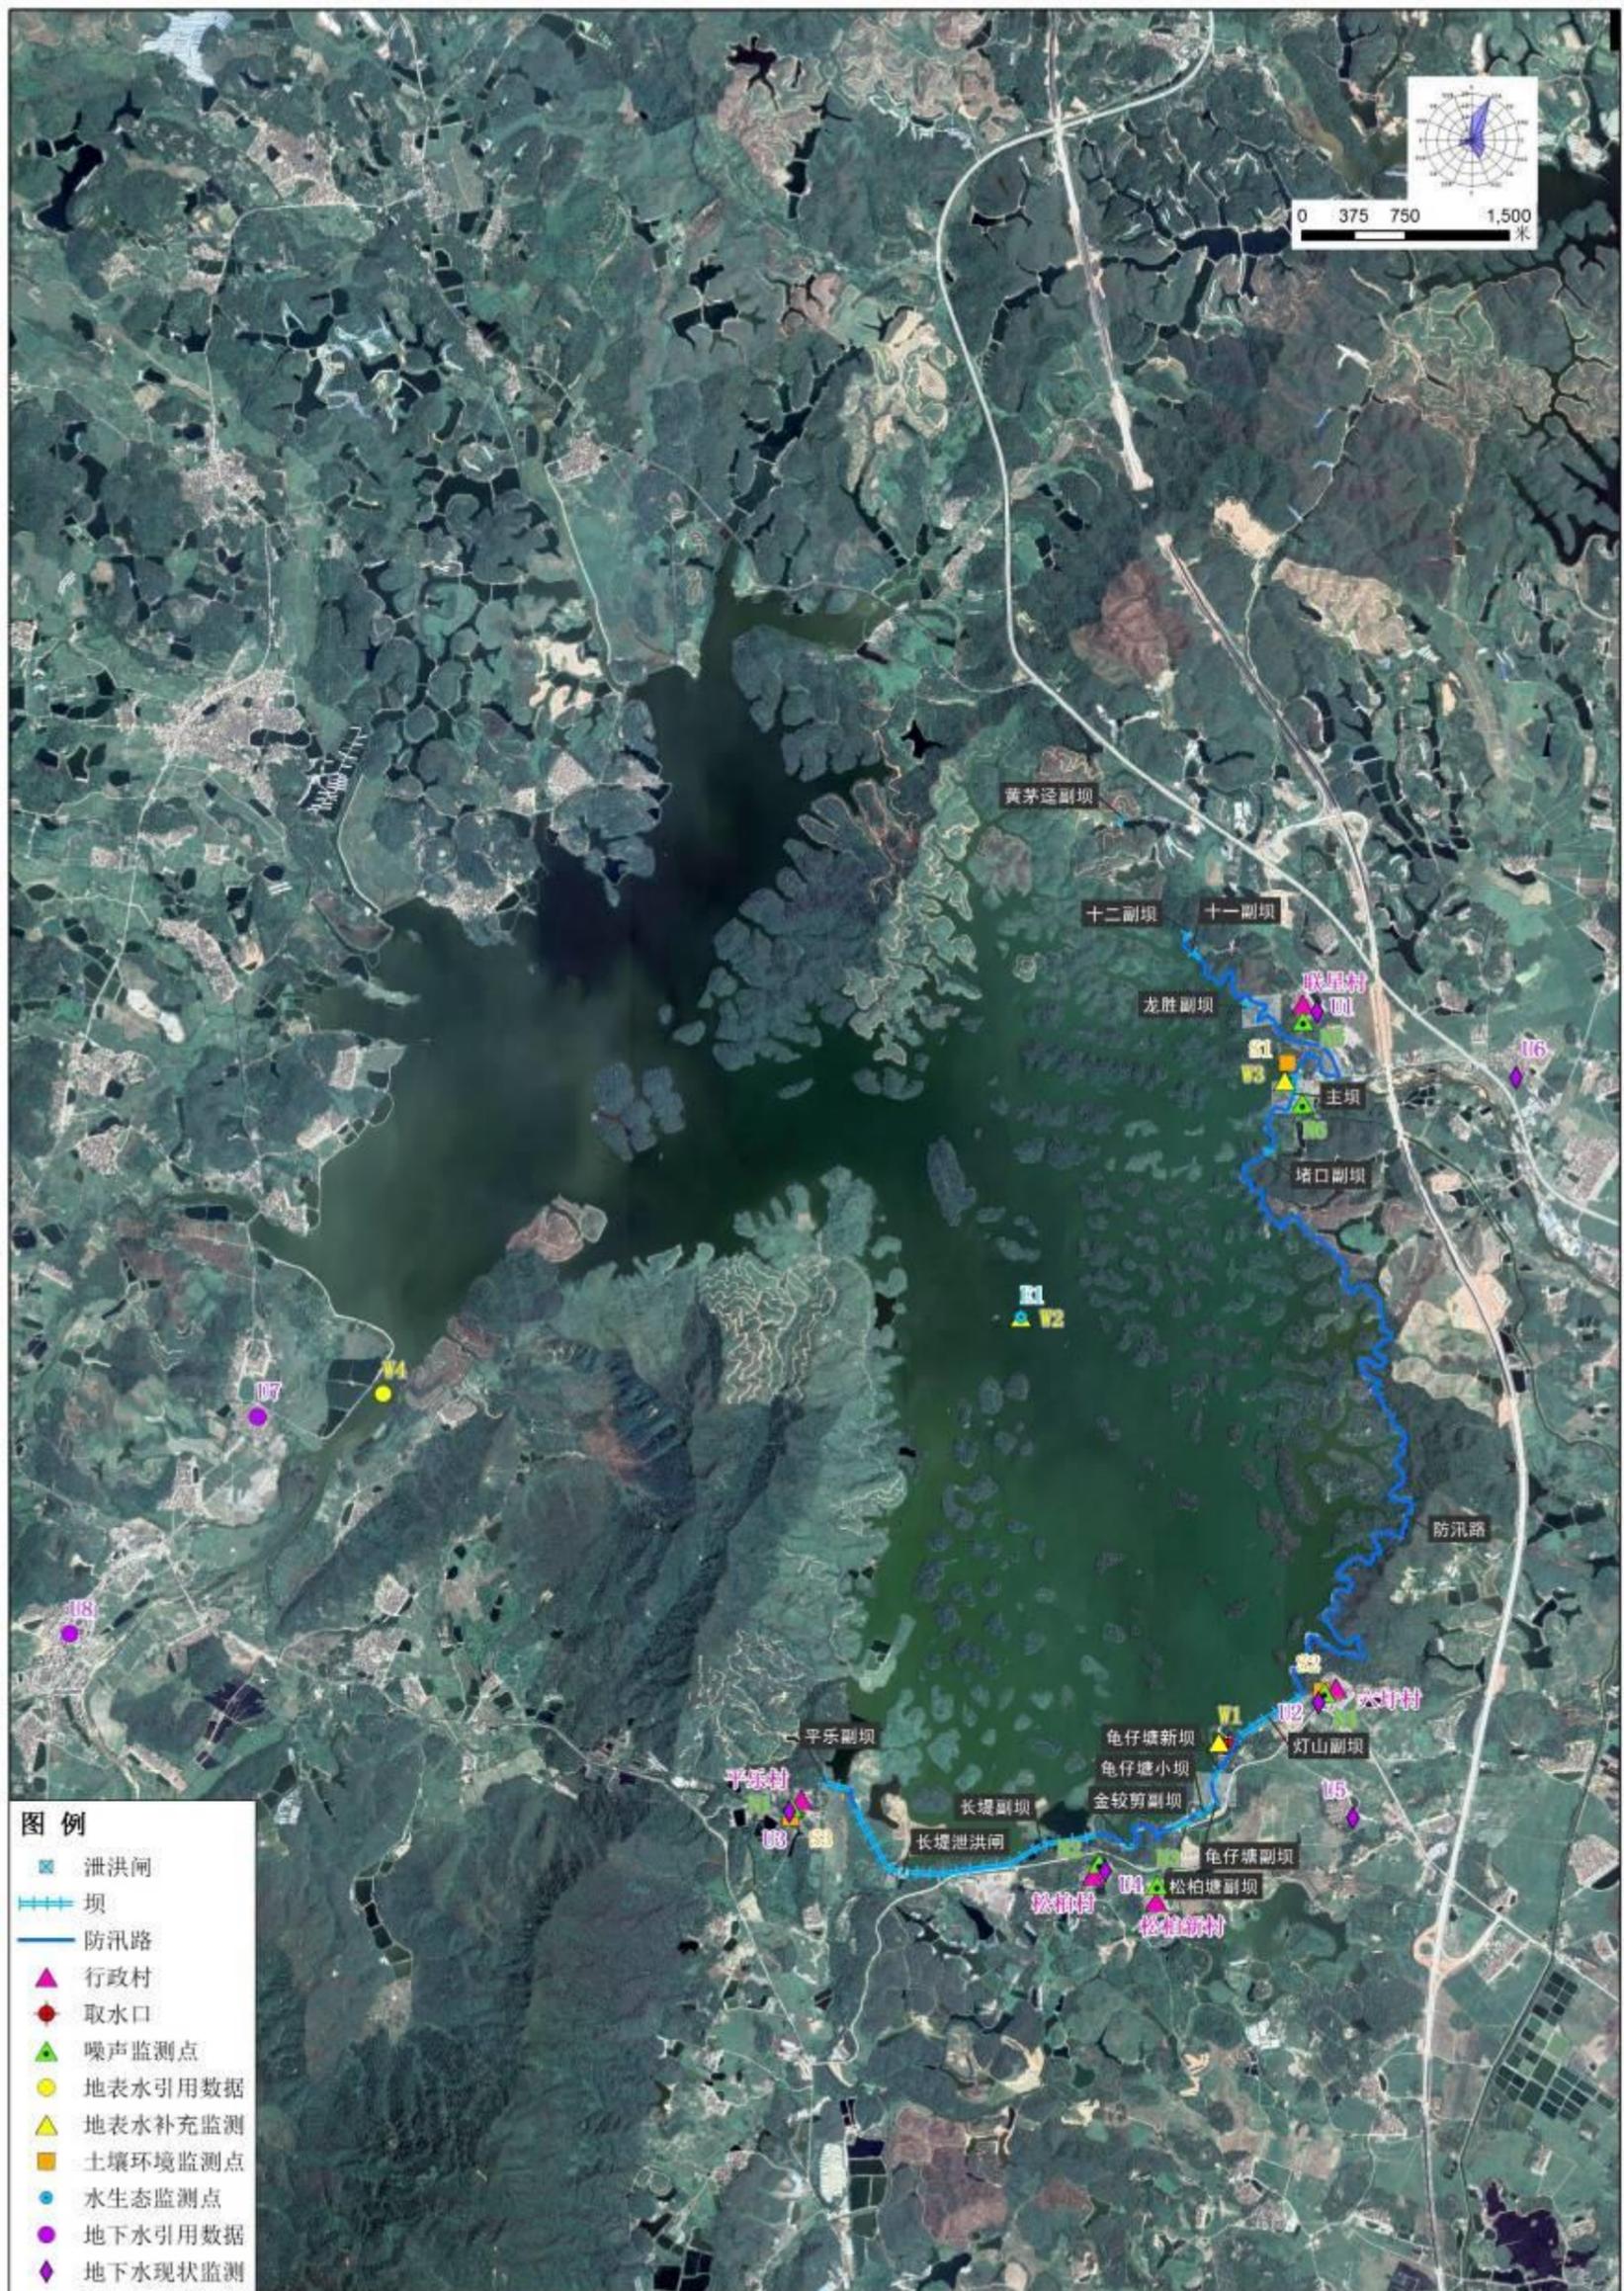
图 5.1-1 环境现状监测布点图

编号	断面位置	经纬度	垂线采样 点数	监测因子
W1	大沙河水库取水口处	E: 112.425061° N: 22.510426°	水面下 0.5m, 水 底上 0.5m 处, 1/2 水 深处	pH 值、溶解氧、高锰酸盐指数、SS、COD _{Cr} 、BOD ₅ 、氨氮、总磷、铜、锌、氟化物、硒、砷、汞、镉、六价铬、铅、氰化物、挥发酚、石油类、阴离子表面活性剂、硫化物、粪大肠菌群、硫酸盐、氯化物、硝酸盐、铁、锰, 共 28 项; 同时监测各监测点位流速、流量、水温、水深等水文资料。
W2	库中	E: 112.412012° N: 22.536179°		pH 值、溶解氧、高锰酸盐指数、SS、COD _{Cr} 、BOD ₅ 、氨氮、总磷、氟化物、六价铬、挥发酚、石油类、阴离子表面活性剂、硫化物、粪大肠菌群, 共 15 项; 同时监测各监测点位流速、流量、水温、水深等水文资料。
W3	主坝坝前	E: 112.429125° N: 22.550602°

各监测断面具体位置见图 5.1-1。

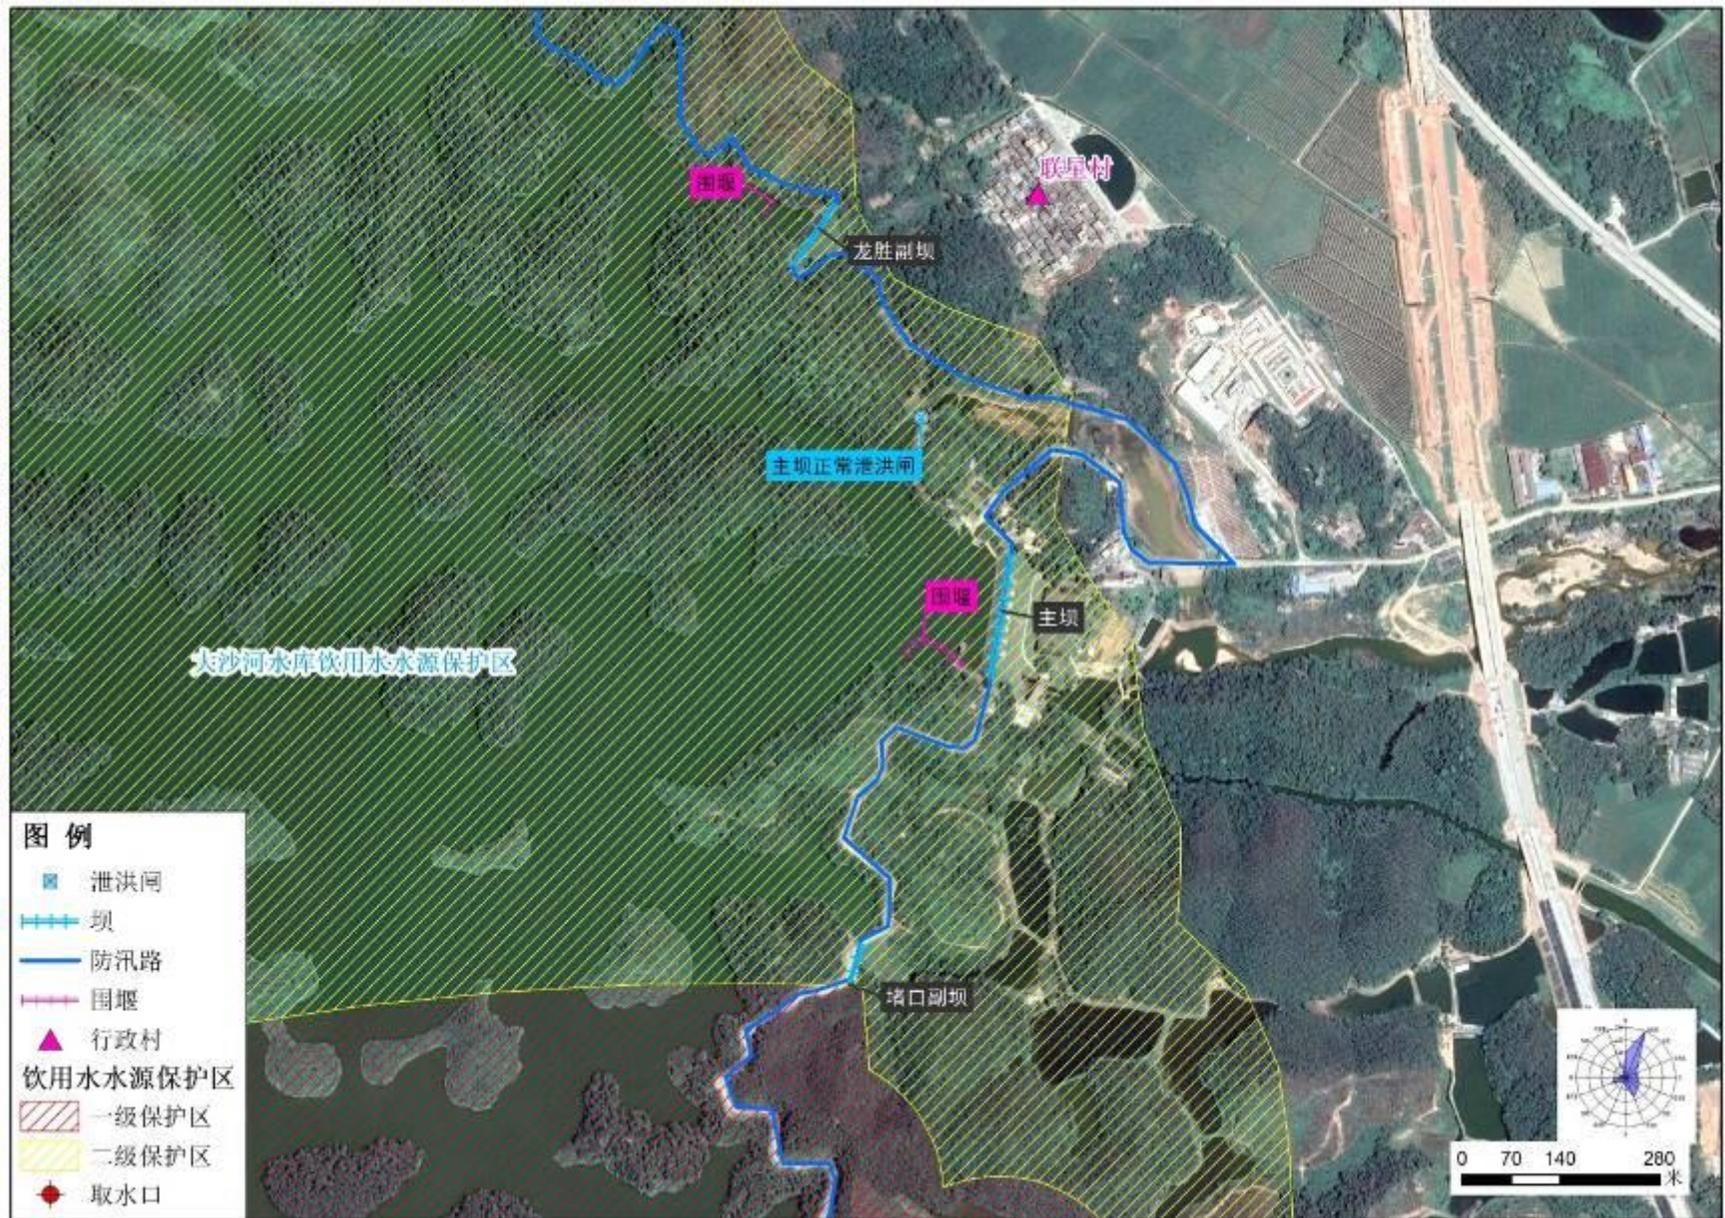
图 6.1-1 工程水下施工与饮用水源二级保护区的位置关系

工程施工对取水口的影响主要是因围堰护坡引起的水质悬浮物增加，工程与取水口的最近距离见表 3.4-3 和表 3.4-4。距离取水口较近的有龟仔塘新坝、龟仔塘副坝和灯山副坝，最近距离分别约为 300m、350m 和 500m，灯山副坝上游坝坡保留现状，无水下施工，基本不对取水口产生影响，工程施工对取水口影响较大的有龟仔塘副坝涵管围堰施工和龟仔塘新坝抛石护脚施工。

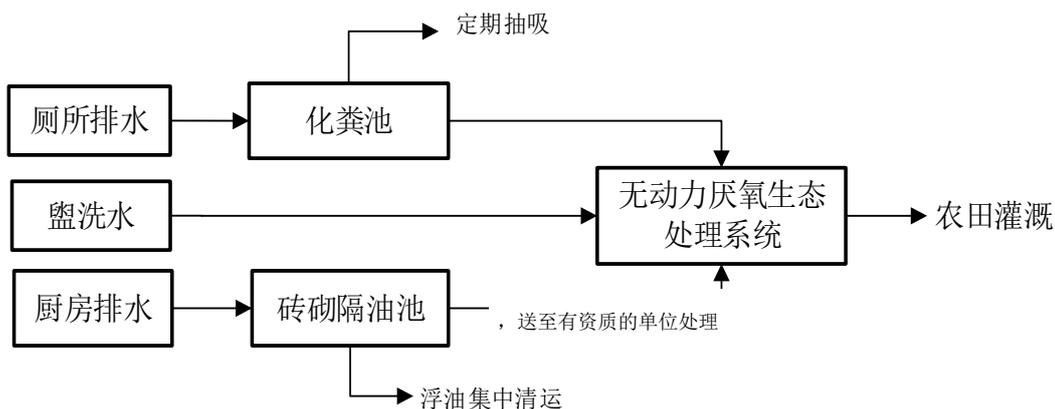
图 8.3-1 生活污水处理工艺流程图

处理系统	构筑物名称	型号	个数	长(m)	宽(m)	高(m)	结构	主要工艺参数
临时生活区生活污水处理系统	隔油池	ZG-1	5	1.5	1.0	0.7	砖砌	停留时间 10min，排油周期为 7 天。
	化粪池	Z2-4SF	5	2.0	1.0	2.0	砖砌	停留时间 24h，清掏期 90d
	无动力厌氧系统	有效容积 10 m ³	5	4.48	2.24	2.6	砖砌	停留时间 24h

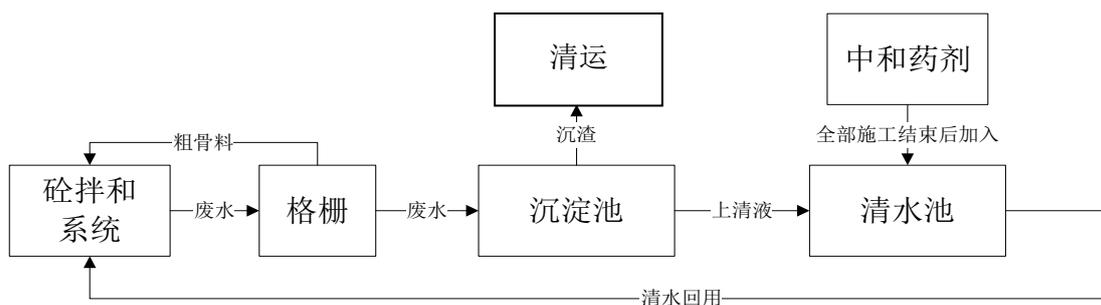
图 8.3-3 砼拌和系统冲洗废水处理工艺流程图

砼拌和系统废水采用沉淀池静置处理，上清液回用于砼拌和系统，沉渣定期清理运至弃渣场。在沉淀池的进水口加设格栅，用以滞留冲洗水中夹带的粗骨料。粗骨料可以回用于砼拌和。回用水的高 pH 值不影响砼拌和系统的运作。只需在整个砼拌和系统最后一班工作结束后再在清水池中加入酸性物质中和废水即可。砼拌和系统冲洗废水处理工艺流程图见图 8.3-3。砼拌和系统冲洗废水处理系统主要构筑物尺寸详见表 8.3-2。

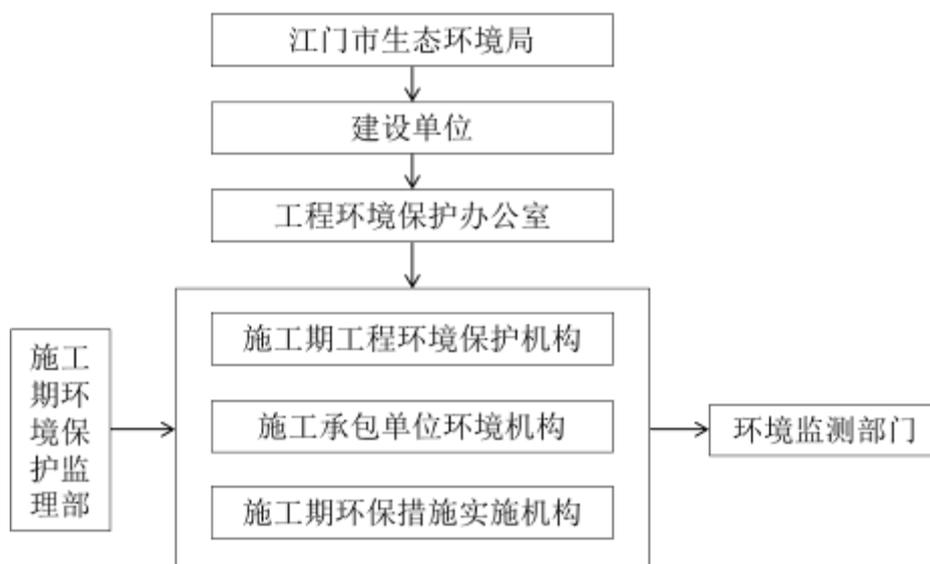
图 9.1-1 环境保护管理体系框架

环境管理分为外部管理和内部管理两部分。外部管理由国家及地方环境保护行政主管部门实施，以国家相关法律、法规为依据，确定建设项目环境保护工作需达到的相应标准与要求，负责工程各阶段环境保护工作不定期监督、检查。内部管理工作分施工期和运行期。施工期由建设单位负责，对工程施工期环境保护措施进行组织和实施，保证达到国家和地方对建设项目环境保护的要求。施工期内部环境管理体系由建设单位和施工单位分别成立专职环境管理机构，进行分级管理。运营期由地方行政主管部门及建设单位共同负责组织实施，对工程运行期的环境保护规划、保护措施进行组织和实施。

工程环境管理体系详见图 9.1-1。
