“8·30”

2025年8月30日，江门市新会区银湖纸业有限公司汽修部维修人员在维修抱夹式叉车时，因卧式油压千斤顶滑脱、抱夹式叉车下坠，造成1名维修人员被挤压死亡，直接经济损失约122万元。

经调查认定，江门市新会区银湖纸业有限公司“8·30”一般其他伤害事故是一起作业人员违规操作，相关单位落实主体责任不到位而造成作业人员被挤压死亡的一般生产安全责任事故。

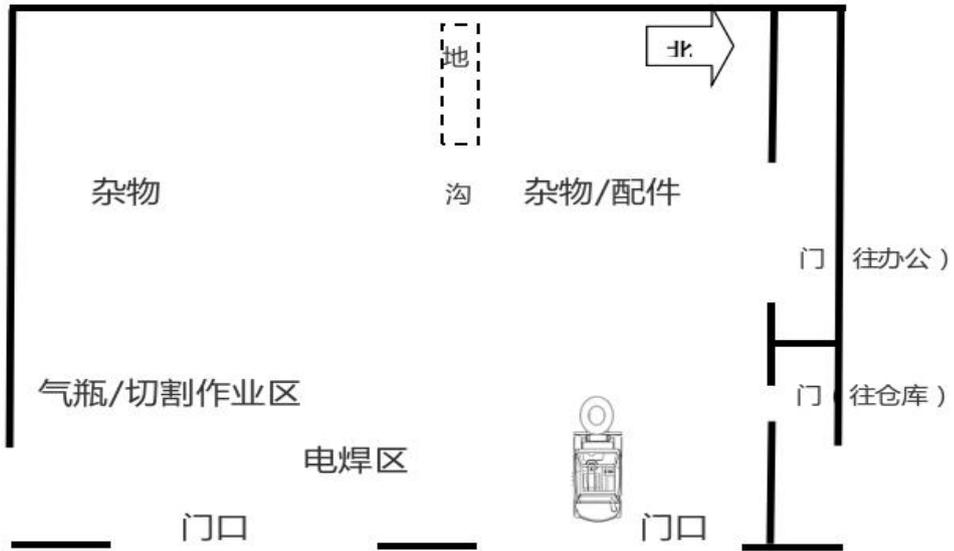
图 1 事故现场示意图

事故发生在银湖纸业公司厂区西南角汽修部，东侧为出货平台，南侧与宿舍楼贴邻，西侧为空地，北侧为空地。汽修部宽约16m，长约20m，高约5m，两扇大门朝东，北侧为办公室和配件库，西侧中间位置设有小车维修用地沟（宽约750mm），南侧为切割区、摆放气瓶，大门旁边为电焊区（见图1）。事发时，涉事抱夹式叉车停在汽修部北侧大门，车头朝西（见图2、图3）。
